IRUÑA VELEIA 2010-2020

**La muralla romana de Iruña-Veleia.
La excavación arqueológica del tramo
entre las torres E2-E3 al este de la puerta**

Julio Núñez Marcén
Universidad del País Vasco. UPV/EHU
José Manuel Martínez Torrecilla
QARK Arqueología S.L.

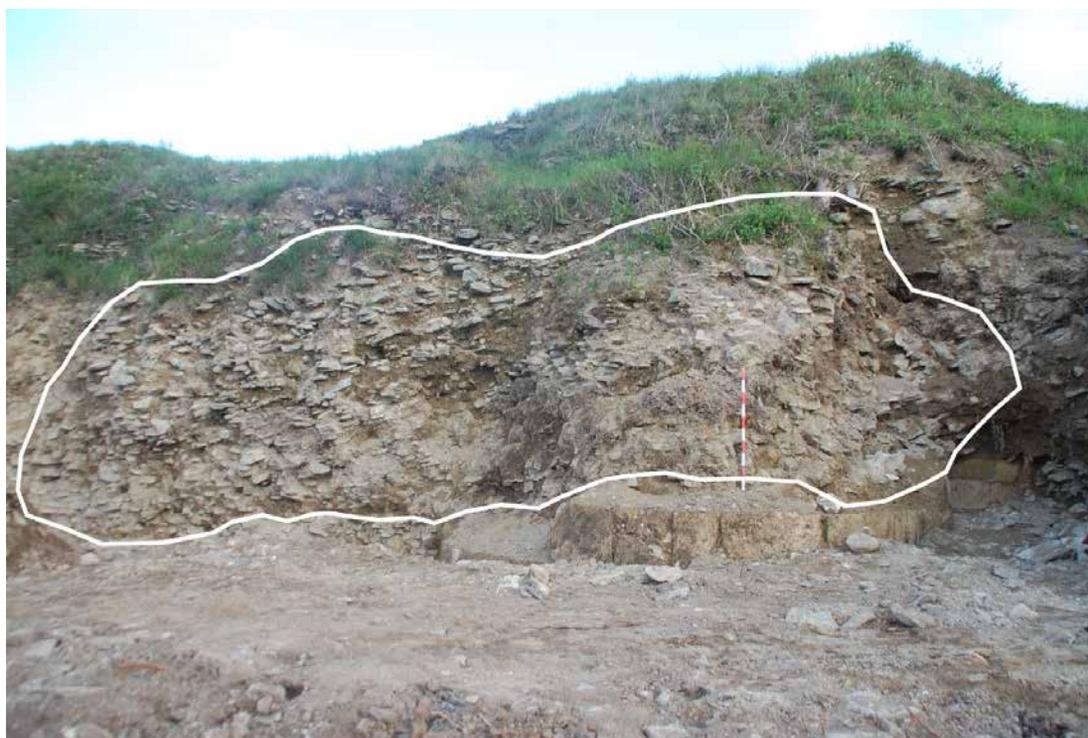
La zanja dejada entre la muralla y los restos del derrumbe alcanzaba en algunos puntos una profundidad de más de 2 m, provocando la acumulación de aguas y el crecimiento de numerosos arbustos, e incluso árboles, que poco a poco habían deteriorado el registro arqueológico no intervenido y el relleno interno de la muralla. Éste había sufrido grandes deslizamientos cayendo sobre la única hilada de sillares que se conservaba del paramento exterior. Estos derrumbes han preservado los sillares, pero la pérdida del relleno interno es muy importante.

Foto 1. Zona del relleno deslizada sobre los sillares (UE26030).

la vegetación y evitaría que continuase el deterioro de los rellenos internos de la muralla, ya que además así sería posible una intervención de consolidación y conservación. Subsidiariamente esto permitiría una mayor visibilidad del tramo.

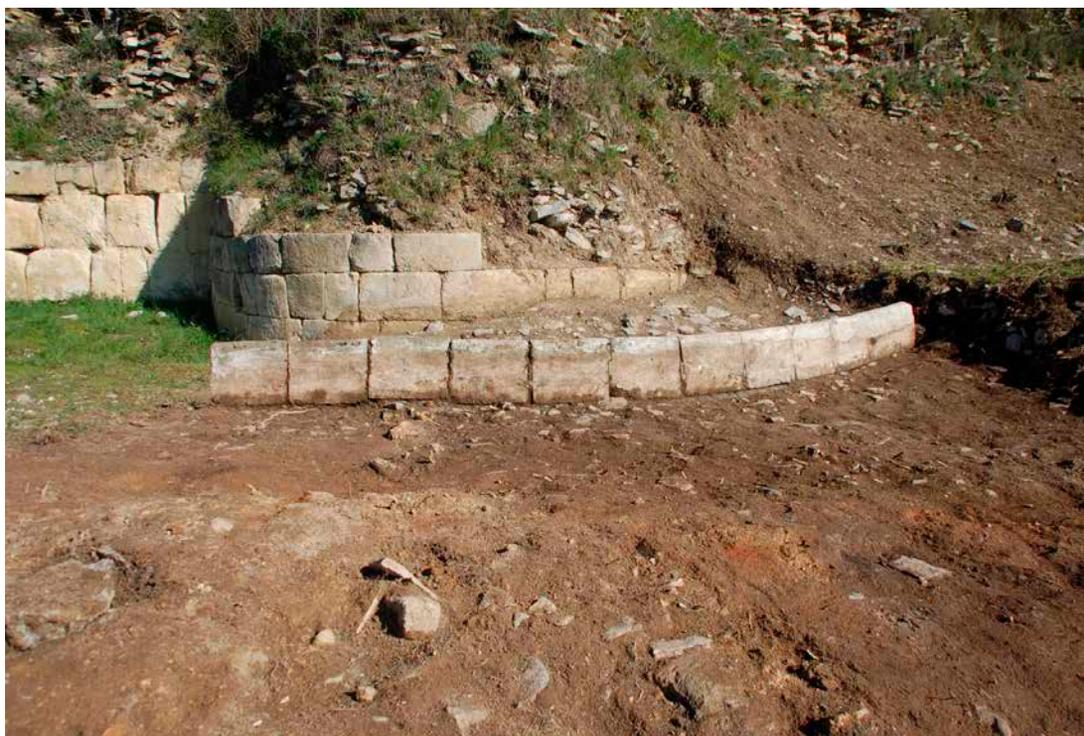
En la parte occidental de la excavación se identificó un bordillo de hormigón (UE 26026), y su zanja de construcción (UE 26027), realizado con bloques que flanqueaba, en paralelo, todo el trazado sur de la muralla. Asimismo, se identificó esta estructura durante el control del camino situado al oeste de la puerta sur. En este lado, a esta acera se le asignó en número de UE 26089, presentando las mismas características que la situada al este de la puerta sur. Por la naturaleza de la intervención que era objeto de control arqueológico, no fue necesaria su remoción.

Foto 2. En la fotografía de la izquierda, bordillo (UE 26026) documentado al E de la puerta sur.

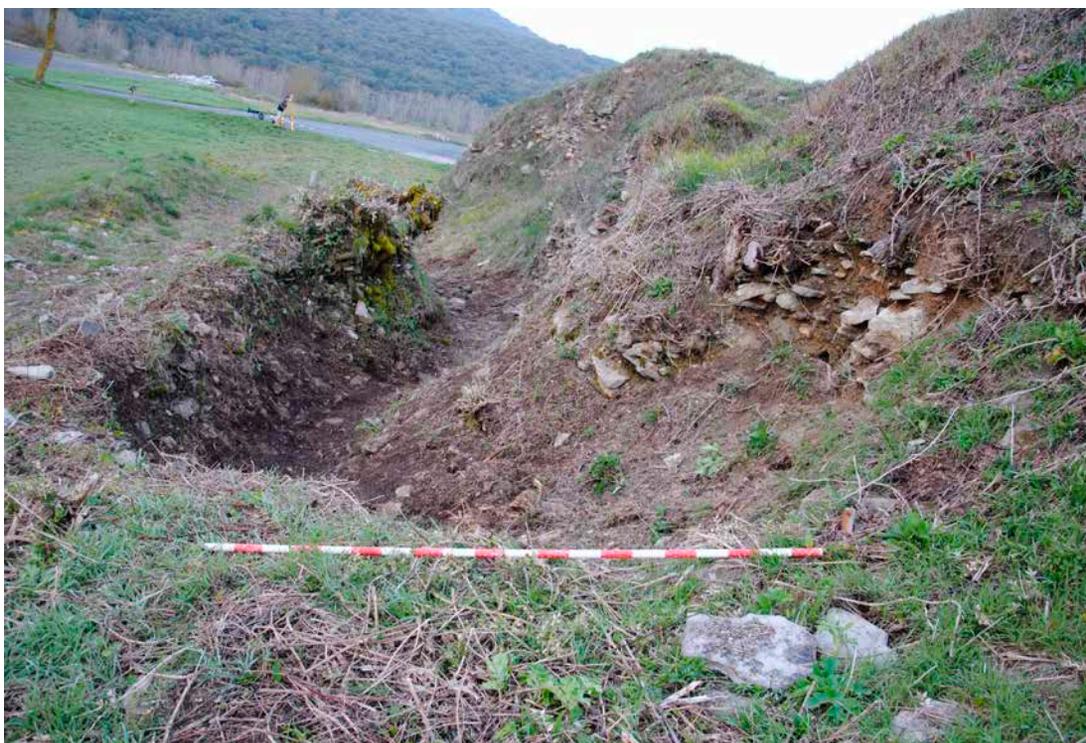
Se identificó una zanja (UE 26020) que corría paralela junto a la muralla con una anchura entre 0,80 y 2,80 m. Esta zanja ampliaba su desarrollo al sur de la torre E2 de forma rectangular a modo de sondeo. Corresponde, sin lugar a duda, a la excavación realizada por Gratiniano Nieto a mediados del siglo XX, incluyendo el corte que describe frente a la segunda torre la que denomina “muralla del sureste (Nieto Gallo 1958, 106). La zanja, en el momento de nuestra excavación, se encontraba colmatada con una serie de rellenos (UUEE 26021 y 26038) que procedían en su mayoría del desplome posterior de la muralla. Estos depósitos presentaban en líneas generales una compactación baja y escaso material arqueológico.

Foto 3. Fotografías de la zanja realizada por G. Nieto (UE 26020), al comienzo de su identificación.

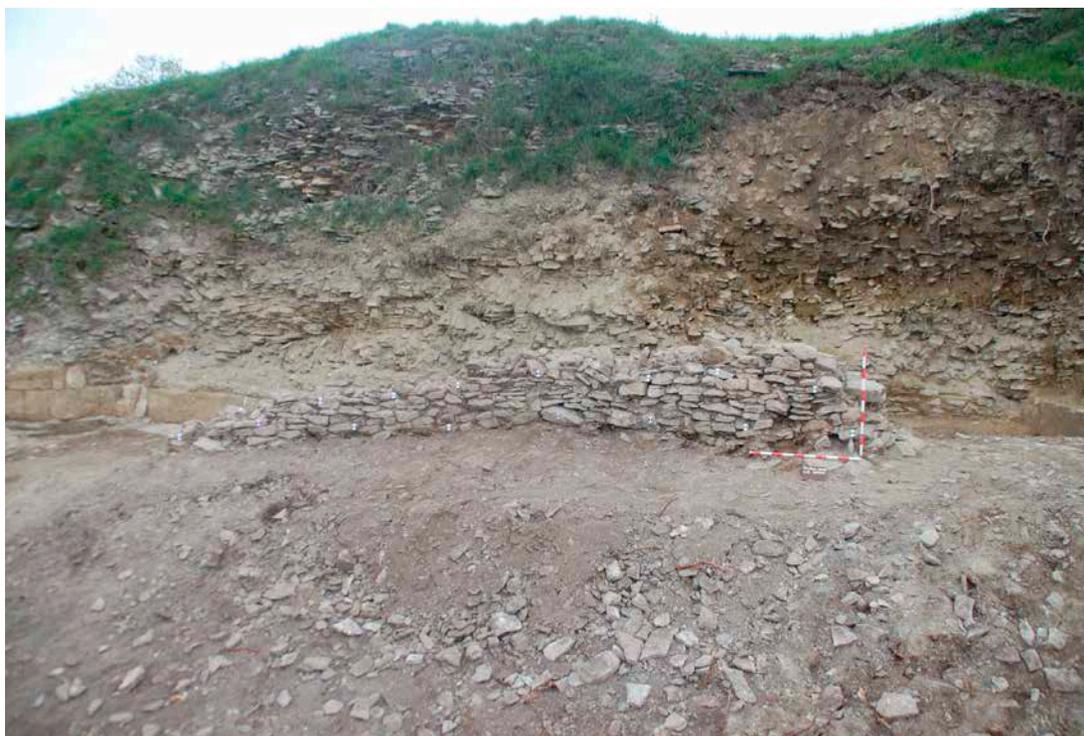
Bajo este primer derrumbe quedó al descubierto un muro (UE 26031) paralelo a la muralla con una longitud conservada de 7,47 m. Su estado de conservación era bastante deficiente. Por un lado, se trataba de una estructura bastante endeble, aparejado en mampostería irregular de caliza asentada con tierra, y por otro, únicamente conservaba la cara sur, ya que la cara norte se había derrumbado hacia la zanja realizada por Nieto y se había visto afectada por las raíces de los árboles; además, se asentaba directamente sobre derrumbes de la muralla, a una cota superior a los restos conservados

del paramento de la propia muralla. Ante la imposibilidad de estabilizarlo y continuar la excavación, se decidió su desmontaje, a mano, piedra a piedra, para poder obtener la máxima información de este elemento constructivo.

Foto 4. Muro (UE 26031) paralelo a la muralla. Bajo él se aprecia parte del derrumbe (UE 26032) donde se apoya la estructura.

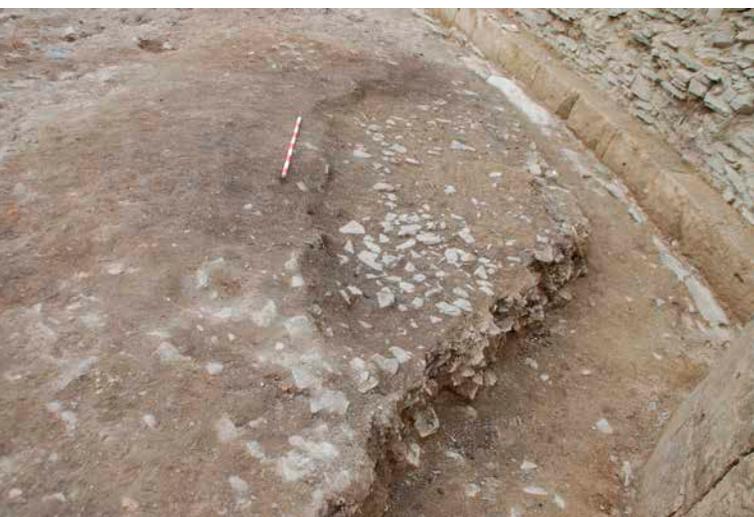
De gran interés fue la documentación de tres cortes sucesivos (UUEE 26040, 26043 y 26048). Presentan plantas ovaladas alargadas, orientándose oblicuos a la muralla. Sus dimensiones son importantes, con longitudes entre 5,30 y 10,80 m, y anchuras entre 1,50 y 3 m. Lamentablemente, la zanja realizada por Nieto rompió las relaciones de estos elementos y sus rellenos de colmatación con la muralla. Interpretamos estos cortes como los fondos semirrupestres de tres cabañas. Junto a la UE 26043, se documentó la estructura UE 26049, formada por dos grandes lajas de caliza y que posiblemente formaran parte del suelo esa cabaña. Aunque estos lugares habitacionales no fueron realizados al mismo tiempo (lo corroboramos por las relaciones estratigráficas), nos certifican la presencia de viviendas adosadas al sur de la muralla.

Foto 5. Corte interpretado como fondo de cabaña (UE 26040).

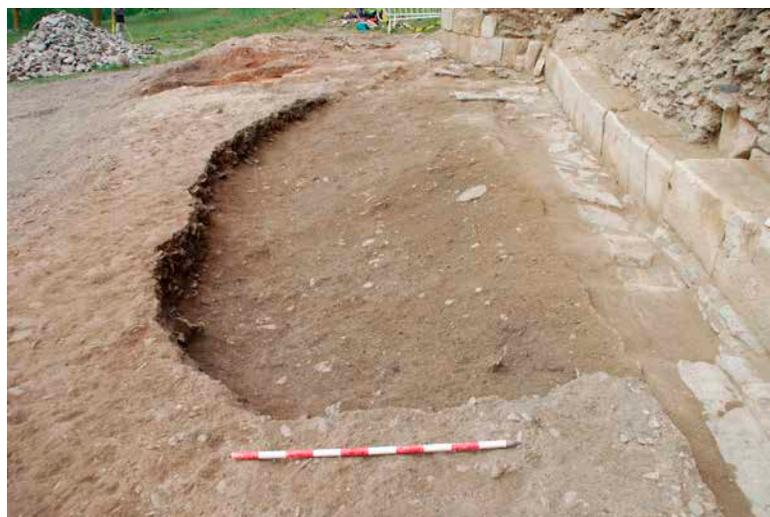
Foto 6. Corte interpretado como fondo de cabaña

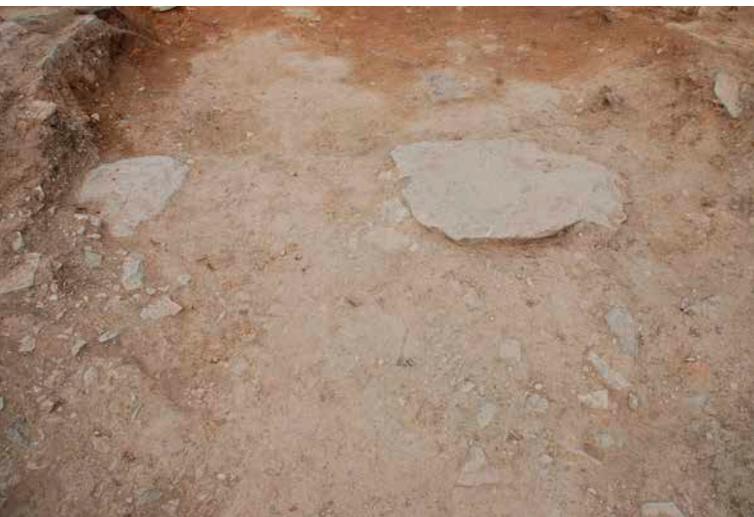
Este relleno fue excavado parcialmente, no llegando a agotar su espesor por completo en el área de excavación. Debajo de él, al suroeste, se documentaron dos grandes piezas calizas (UUEE 26083 y 26084) que por su disposición y forma pudieran responder a dos apoyos de pies derechos o quizás formaran parte del umbral o entrada a una estancia, por lo tanto, marcando la cota de una superficie de uso.

Foto 9. Lajas calizas situadas al SW, bajo el relleno rojo (UE 26028) y que asociamos a posibles apoyos de columna o a un umbral de entrada a una estancia (UUEE 26083 y 26084).

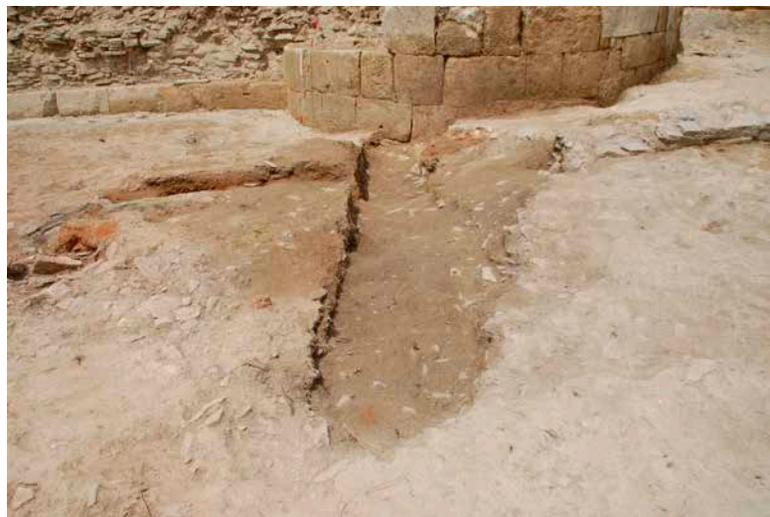
Foto 10. Vista general de la zona oriental del área de excavación. Se pueden observar diferentes cortes (26053 y 26054) y una estructura (26051, a la derecha de la imagen), documentados en este momento.

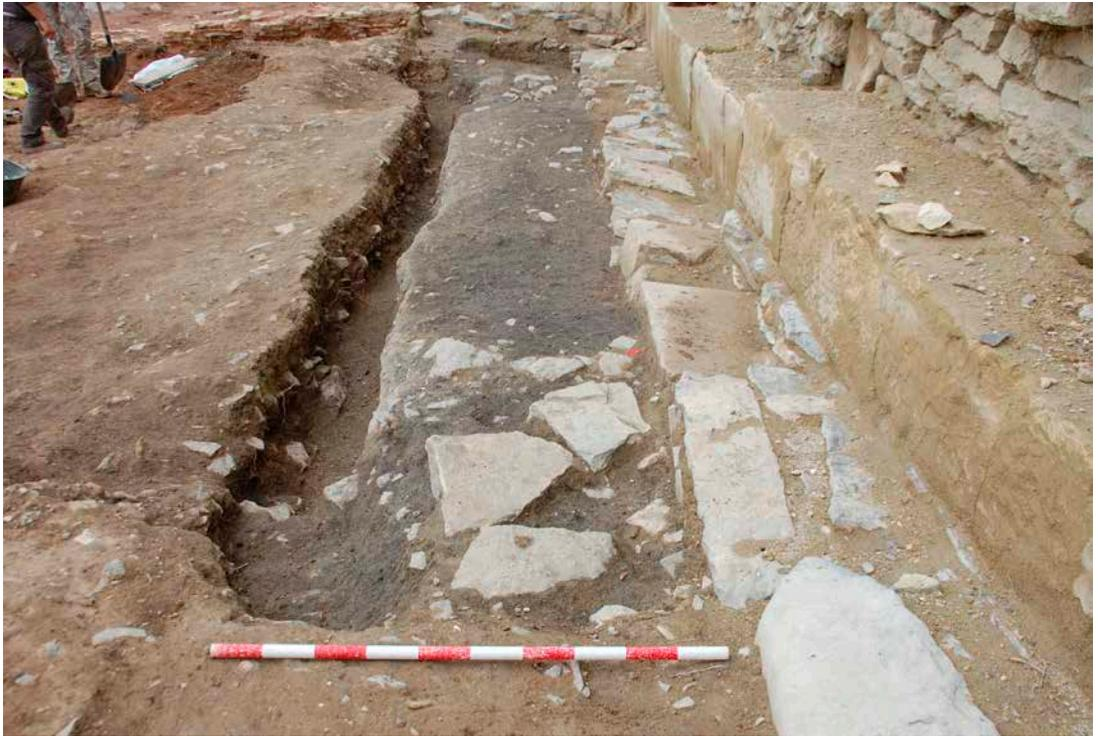
Foto 11. Zona central y occidental de la excavación desde el Este, donde se aprecian la zanja de robo Ue 26076 y la superficie de uso UE 26069.

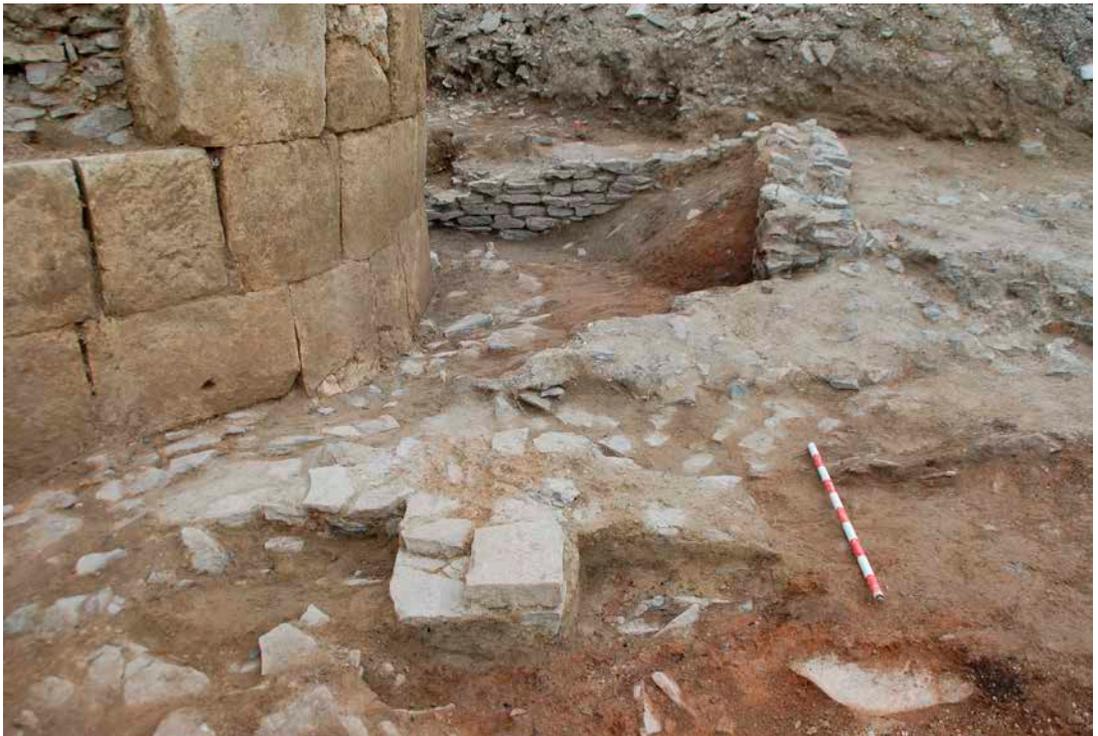
En la zona noroccidental también se registró la presencia de este tipo de estructuras parcialmente robadas, como la ya citada UE 26067, un muro del que solo era visible una hilada de lajas de caliza.

Foto 12. Zona nororiental de la excavación desde el Oeste. Se aprecian las estructuras parcialmente saqueadas.

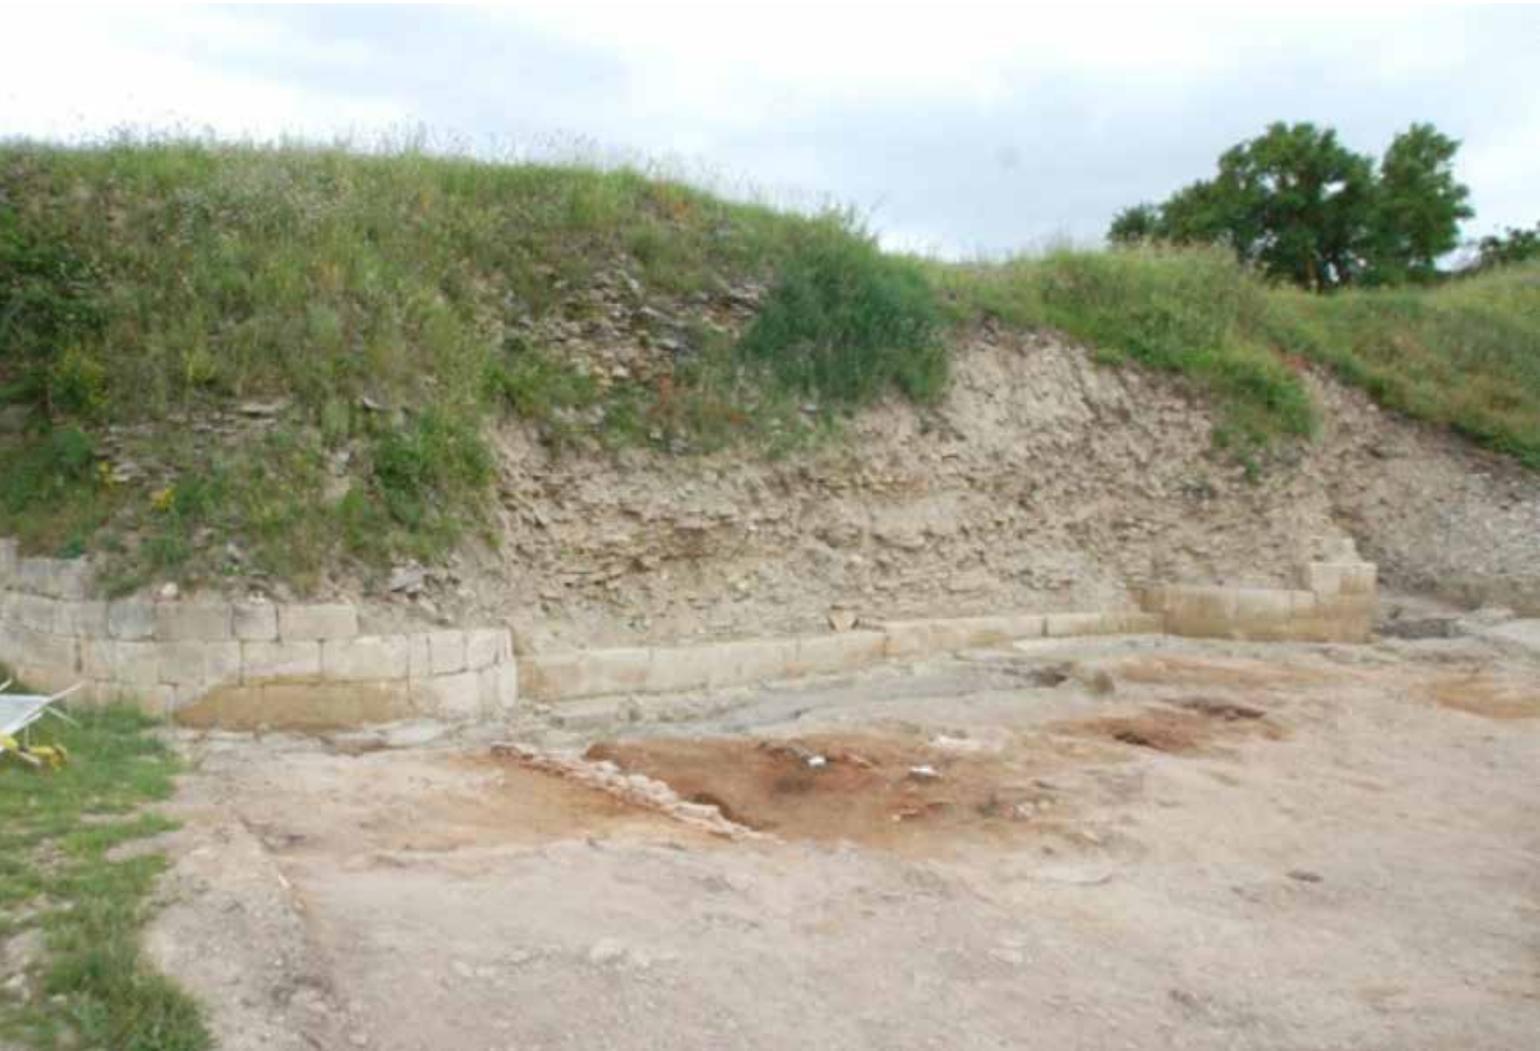
Quedó completamente al descubierto la sillería conservada de las torres E2 y E3 del trazado oriental y el lienzo recto entre ellas (UE 26012), además de un pequeño tramo al este de la tercera torre. Se constató en el lienzo entre las torres la presencia de una hilada de sillares reutilizados; se conservaban hasta cuatro hiladas en la torre E2 y cinco en la E3. Esta falta de sillería se debió al arrasamiento (UE 26052) que sufrió el *opus quadratum*; se produjo el robo para su reutilización de las piezas que formaban la muralla hasta la línea donde pudieron saquearla. Tras el paramento de sillares reutilizados, el relleno interno, que se había construido utilizando los sillares a modo de encofrado, presentaba un paramento de mampostería irregular de caliza local (UE 26013). Estas evidencias nos permitieron conocer las técnicas utilizadas para la construcción de esta gran estructura. En la parte inferior del tramo recto de la muralla y paralela a ella, también documentamos un muro de lajas (UE 26029) con la zanja para su construcción (UE 26082), formando parte de la cimentación de la muralla, para salvar el desnivel del terreno en esa zona.

Foto 13. Imagen general de la muralla de Iruña-Veleia desde el SW. Torres E2 y E3.

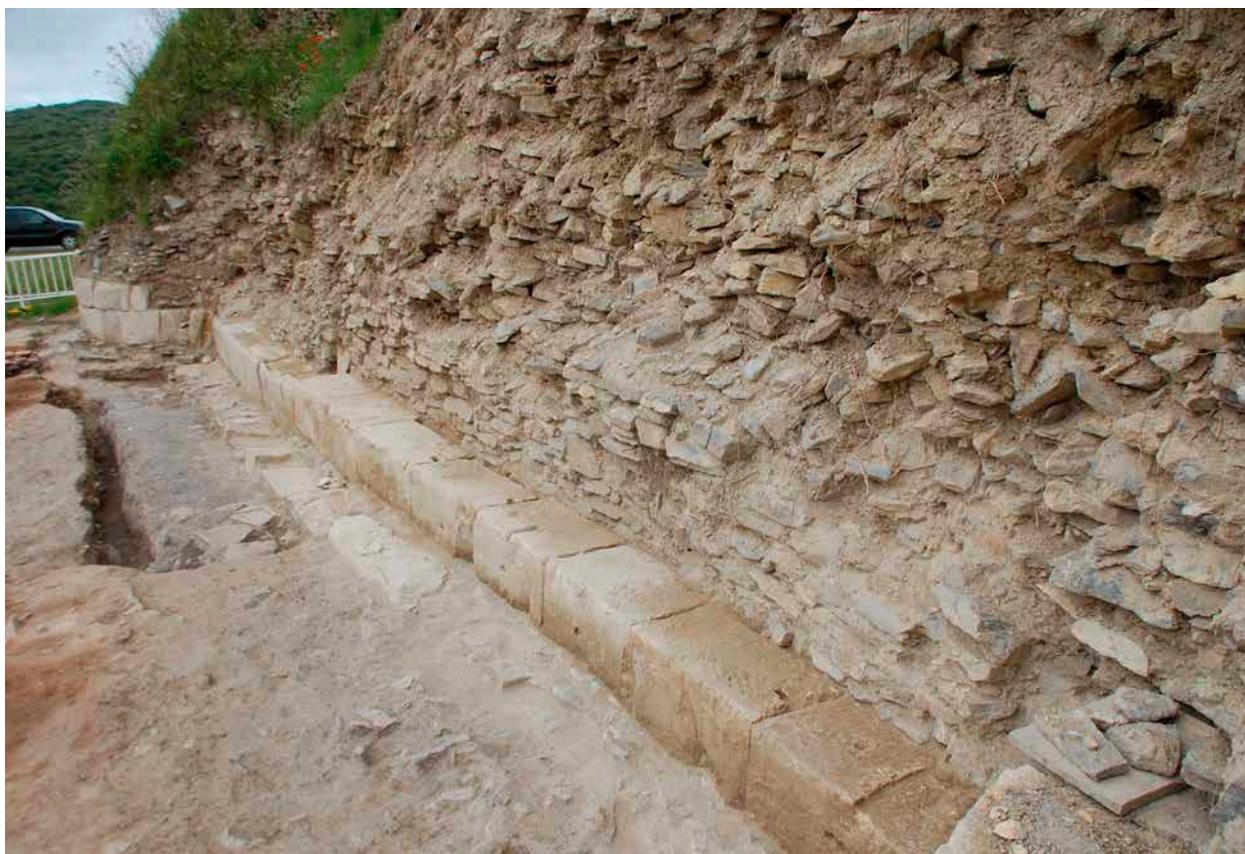
Foto 14. Vista del paramento de sillería, la mampostería irregular del relleno interno y la banqueta de cimentación en el lienzo E23.

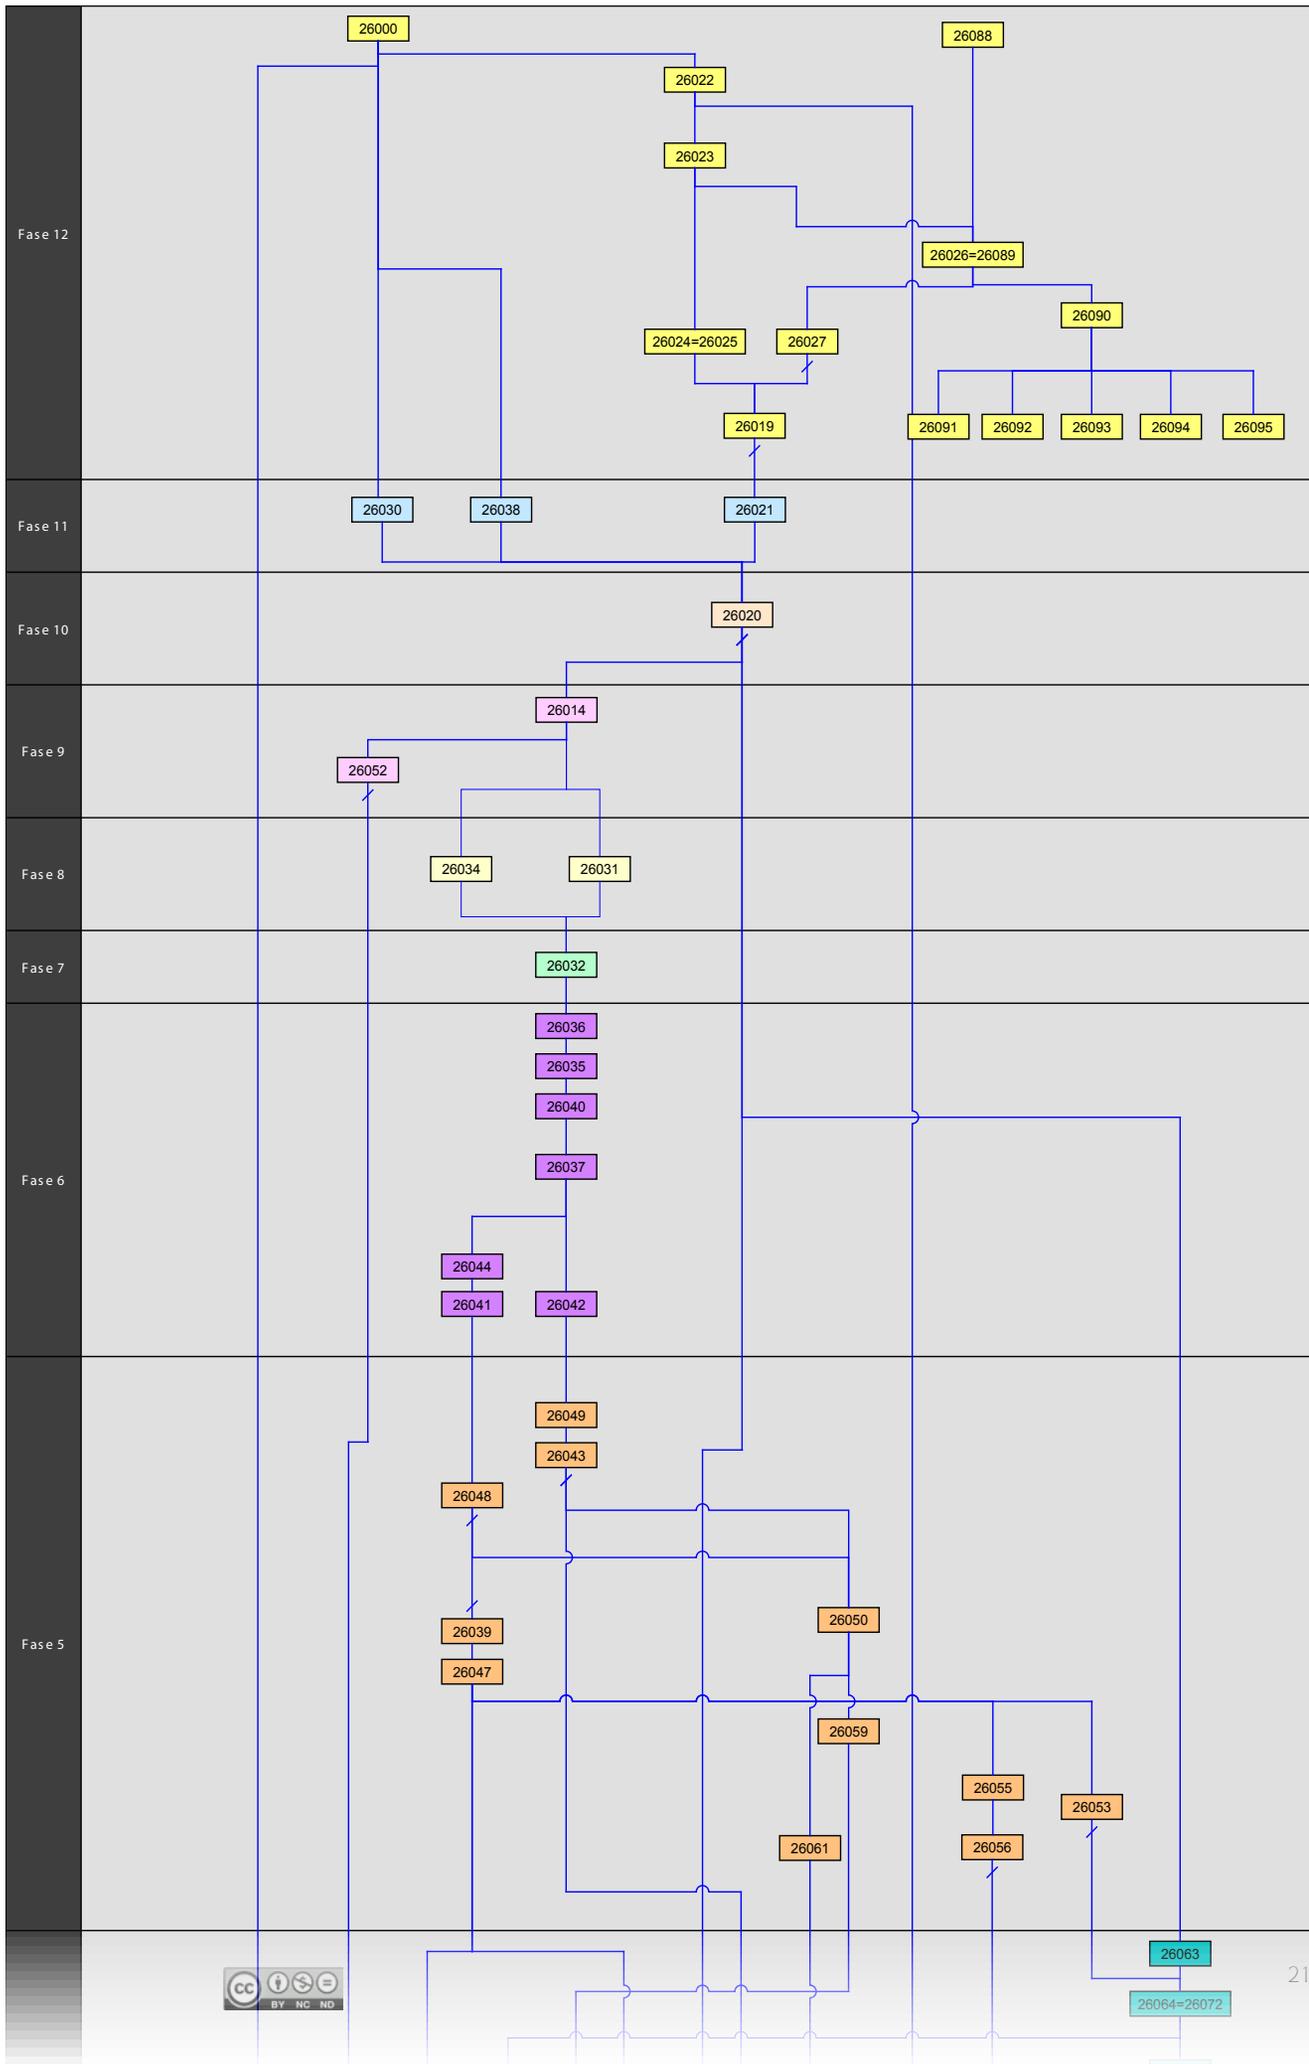
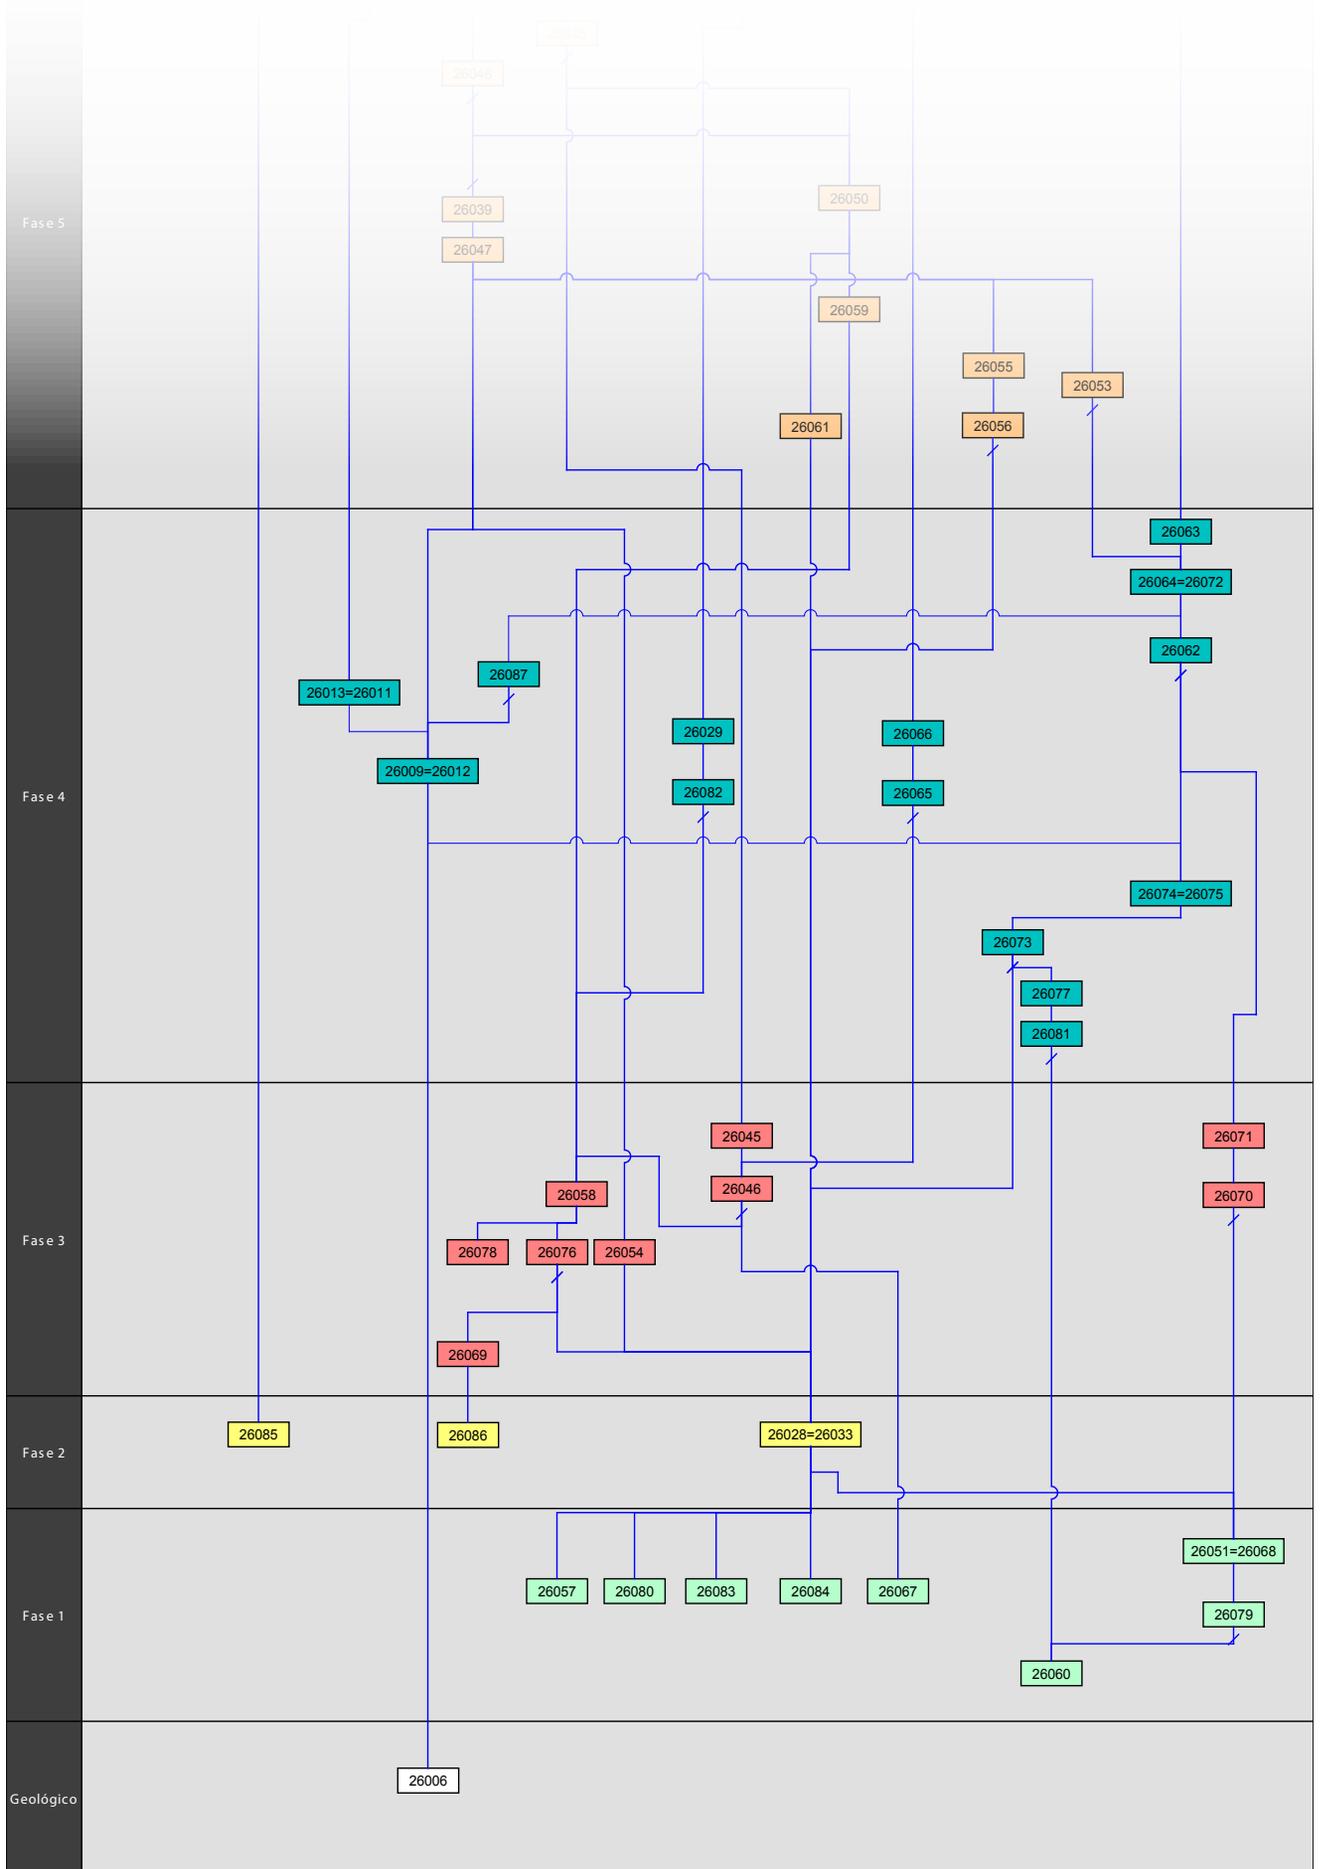
Las tres últimas fases son la excavación de Gratiniano Nieto, los derrumbes producidos después, al quedar la muralla dentro de la zanja de la excavación y finalmente en la última fase se suceden varias obras de acondicionamiento y vallado del yacimiento durante el siglo XX.

Figura 3. Diagrama estratigráfico de la excavación.

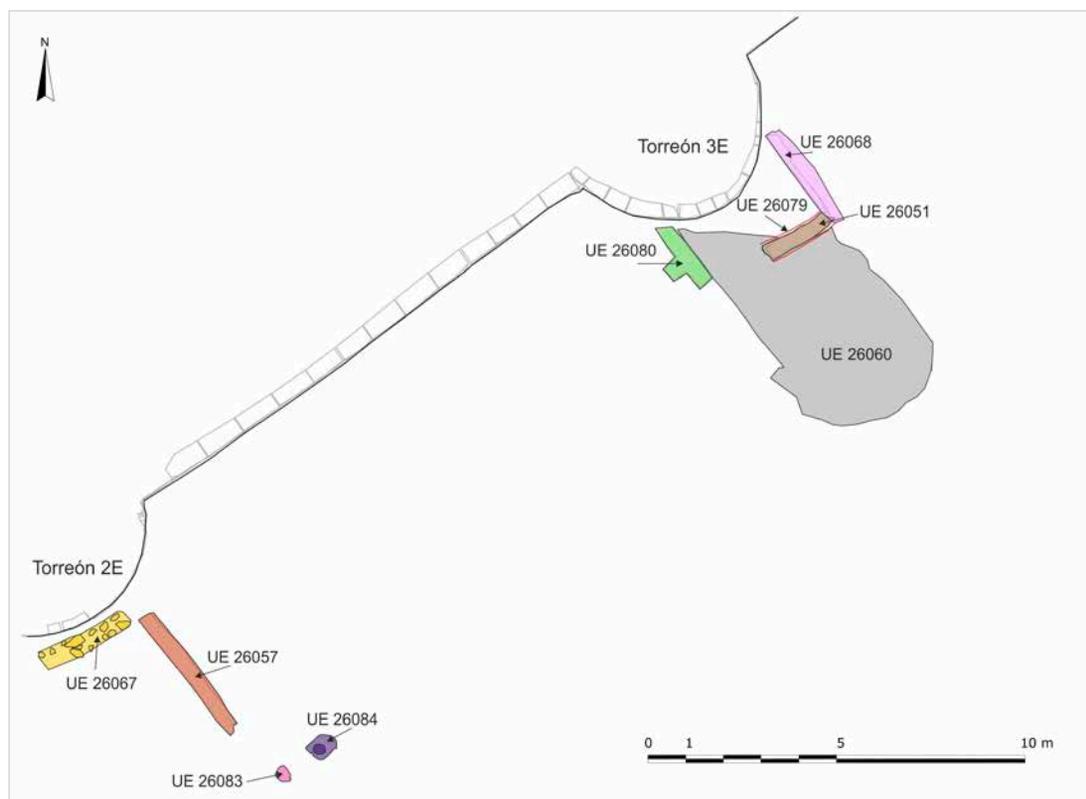
Figura 4. Planta del área de la excavación arqueológica con las Unidades Estratigráficas pertenecientes a esta fase.

El único de los rellenos incluidos en esta fase (UE 26060) es evidentemente previo al amurallamiento, ya que las estructuras descritas en esta fase se sitúan sobre él, pero puede corresponder a un relleno de nivelación para las construcciones de esta fase o ser la amortización de estructuras anteriores. En todo caso no fue excavado y no se pueden ofrecer precisiones funcionales ni cronológicas sobre él.

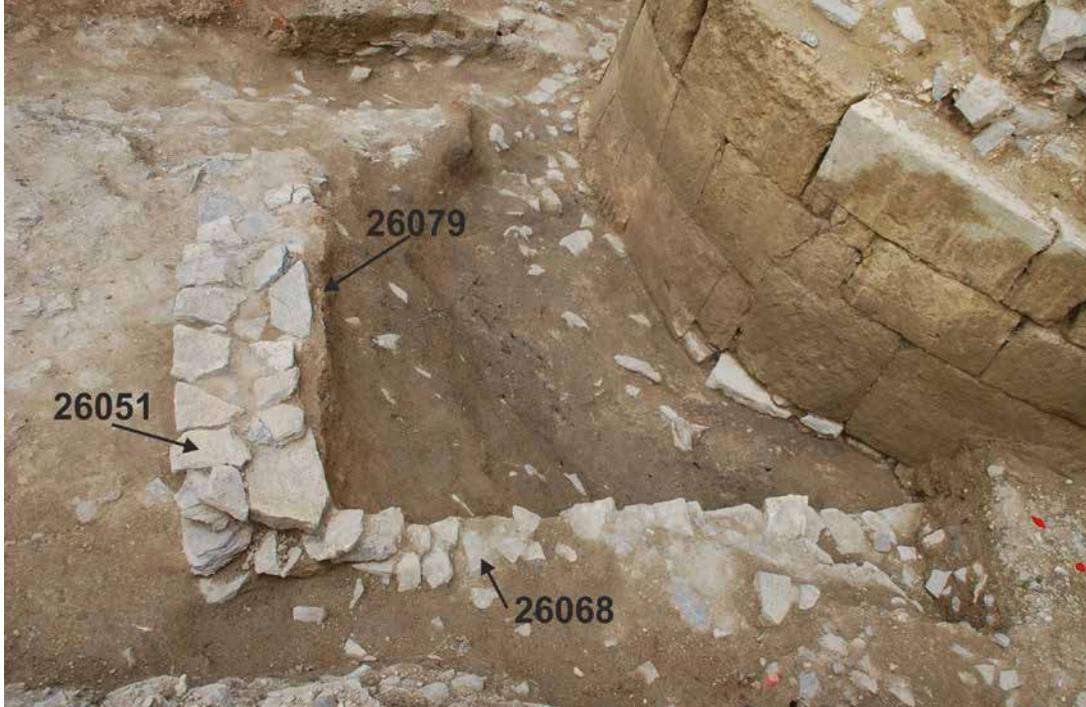
Foto 15. En la imagen se marcan las estructuras y la zanja de construcción documentada en uno de los muros, delante de la torre E3.

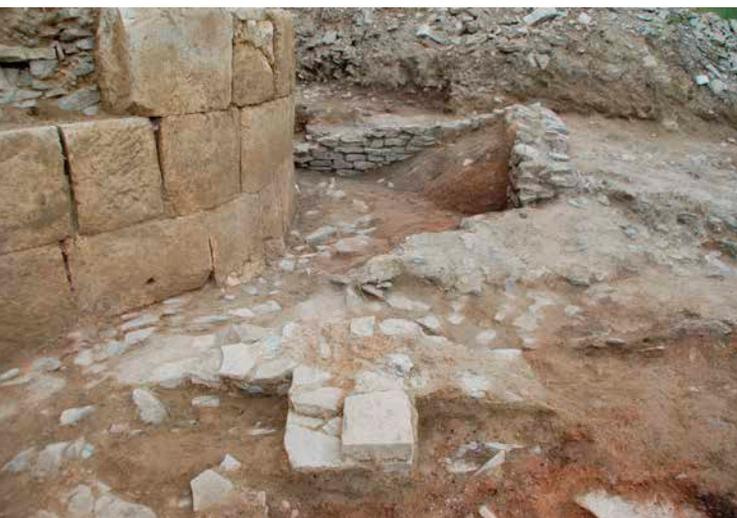
Foto 16. El muro UE 26080 en primer plano, con el resto de las estructuras al fondo, todas ellas cortadas por la zanja de construcción de la torre E3.

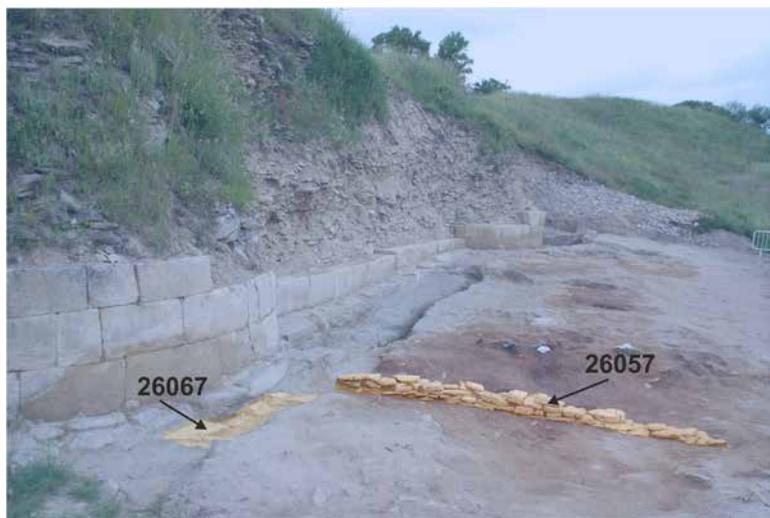
Foto 17. Estructuras previas delante de la torre E2.

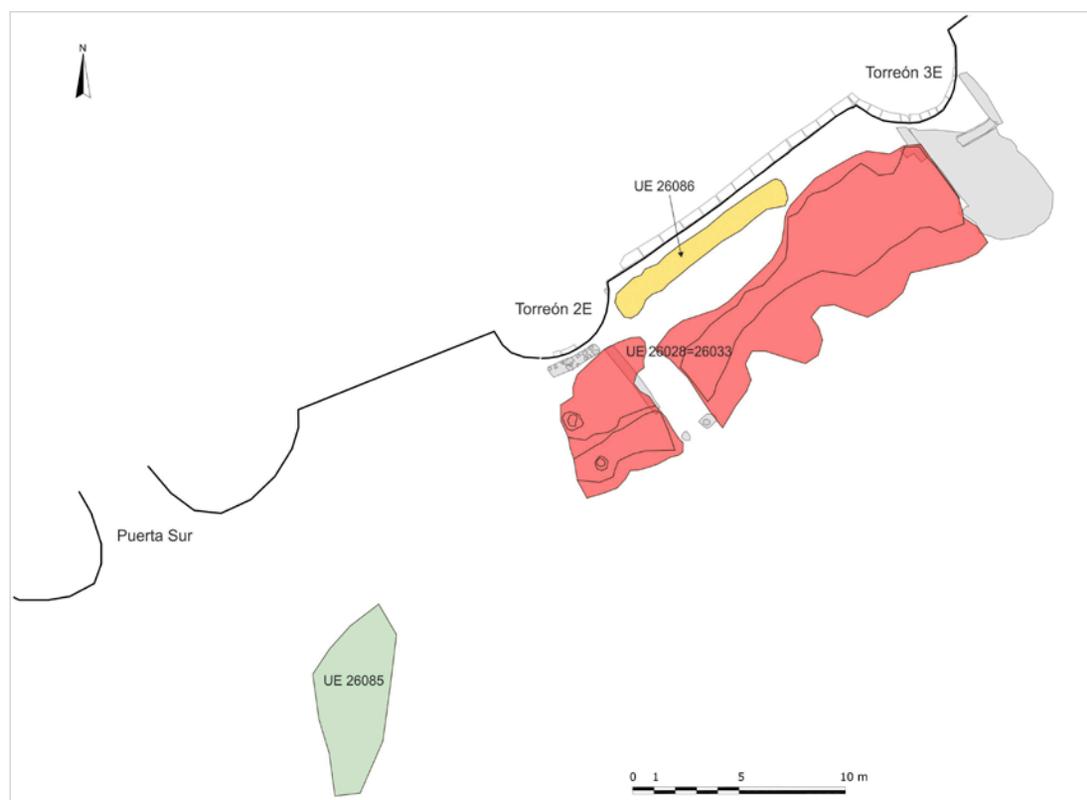
Figura 5. Planta del área de la excavación arqueológica con las Unidades Estratigráficas pertenecientes a esta fase. En gris se representan las unidades de fases anteriores.

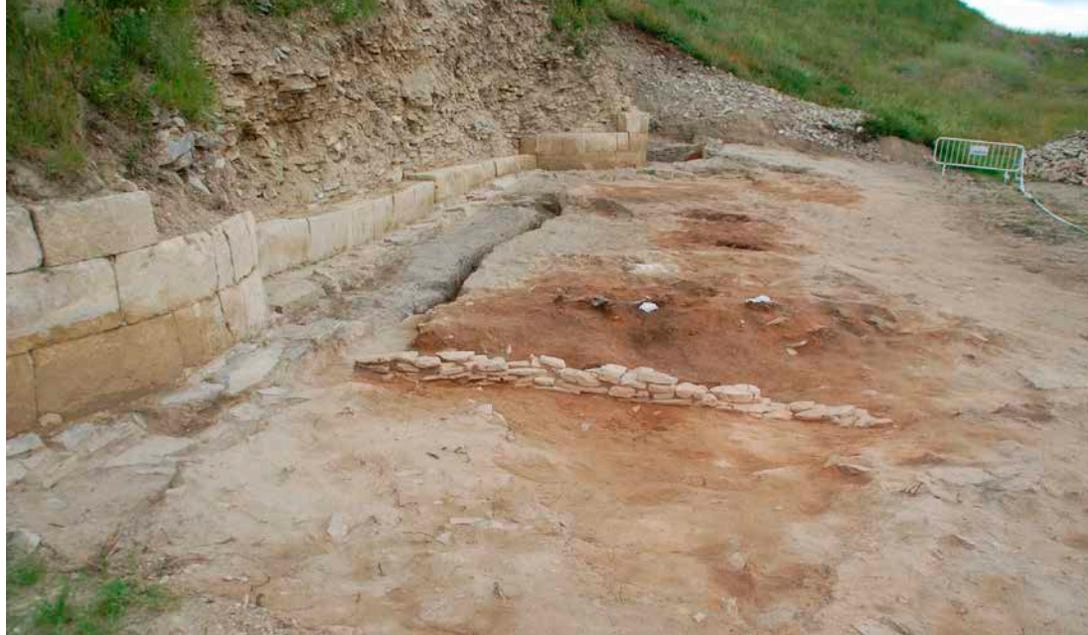
Foto 18. Vista general de la excavación, apreciándose el depósito de rojo (UE26028) que define esta fase.

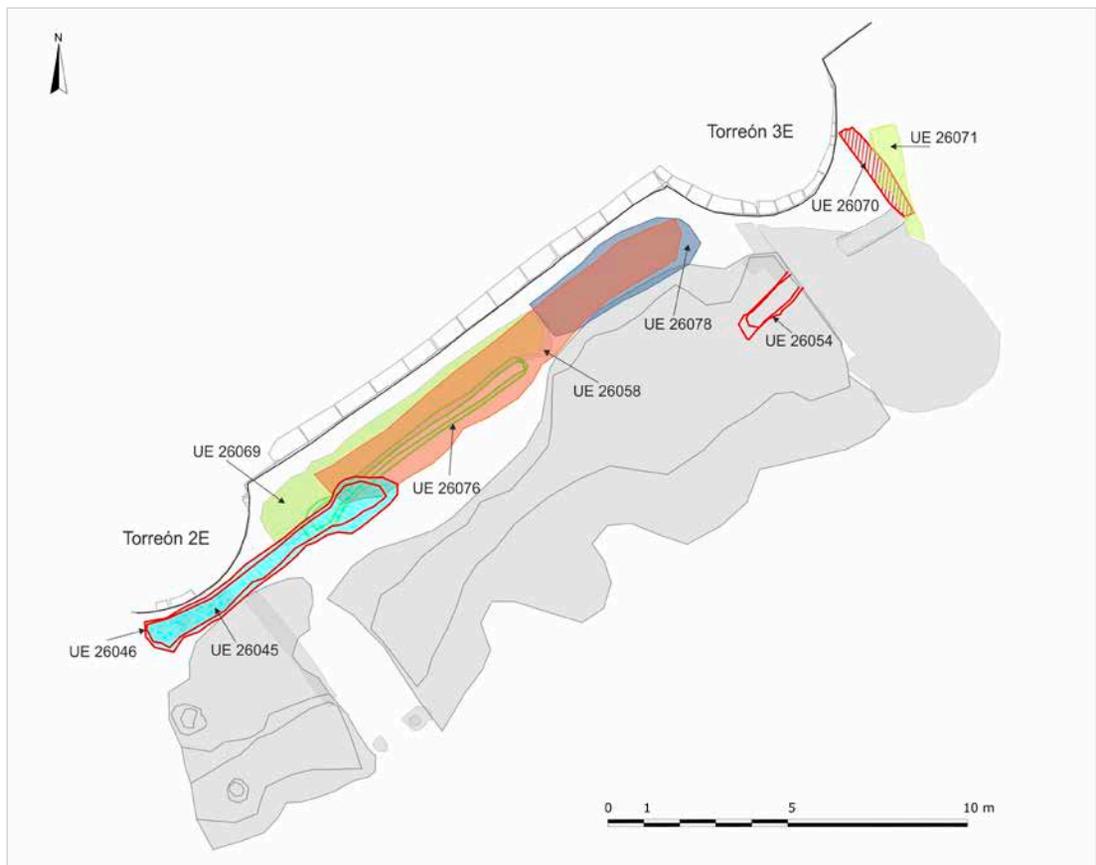
Figura 6. Planta del área de la excavación arqueológica con las Unidades Estratigráficas pertenecientes a esta fase. En gris se representan las unidades de fases anteriores.

Se ha registrado en esta misma zona una zanja de saqueo (UE 26054), con orientación este-oeste a continuación del muro UE 26051 de la fase 1.

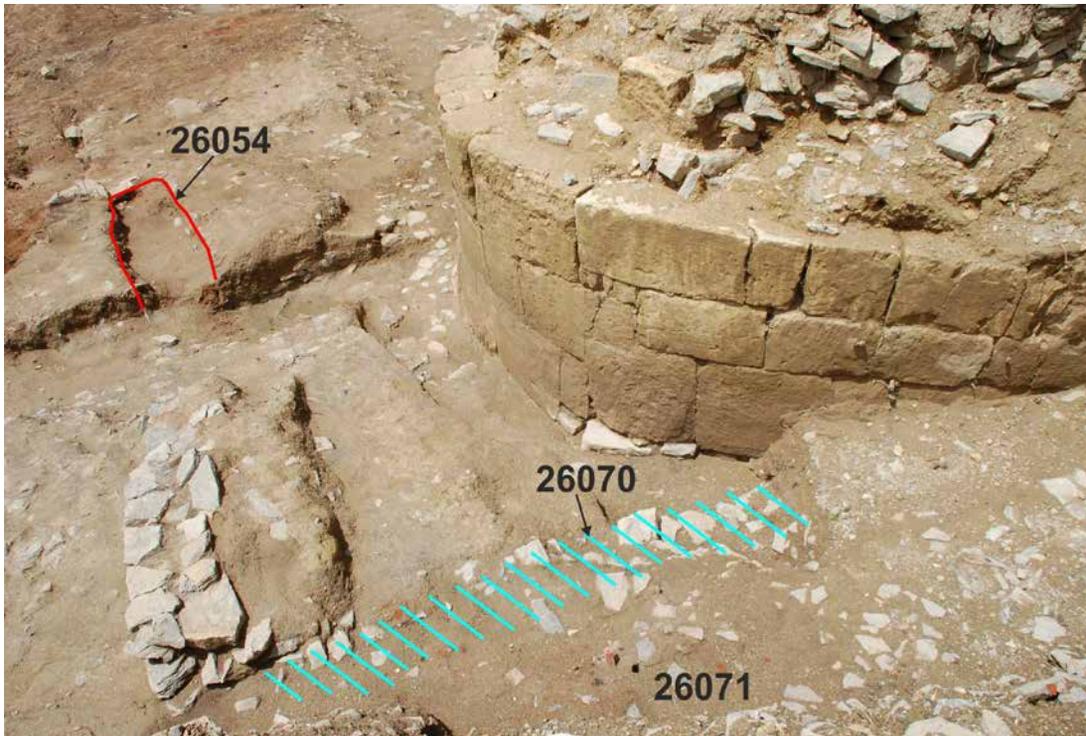
Foto 21. Unidades estratigráficas generadas en el proceso de saqueo previo a la construcción de la torre E3.

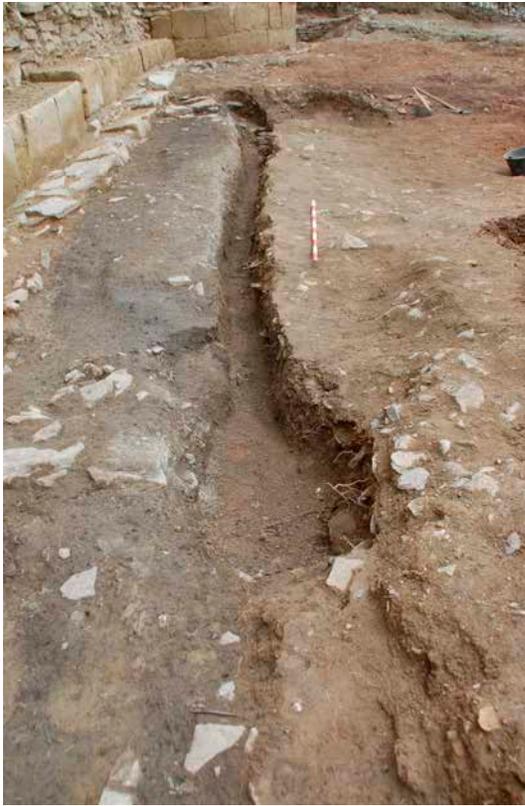
Foto 22. Zanja (UE 26076) para desmontar un muro frente al lienzo E23.
