IRUÑA VELEIA 2010-2020

**La muralla romana de Iruña-Veleia.
La excavación arqueológica del tramo
entre las torres E2-E3 al este de la puerta**

Julio Núñez Marcén
Universidad del País Vasco. UPV/EHU
José Manuel Martínez Torrecilla
QARK Arqueología S.L.

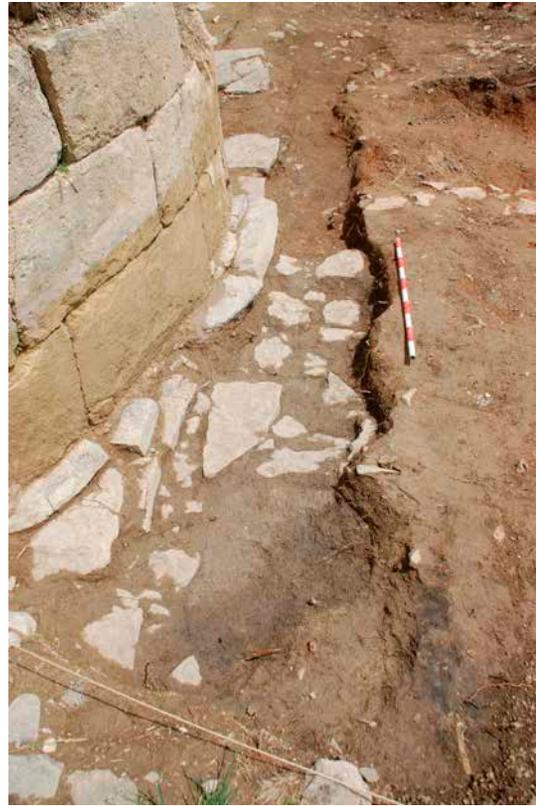
Por último, en la zona occidental, se registra otra zanja de robo (UE 26046) del muro UE 26067 correspondiente a la fase 1. En el mismo proceso quedó colmatada con el relleno UE 26045.

Foto 23. Zanja (UE 26046) para desmontar un muro frente a la torre E2.

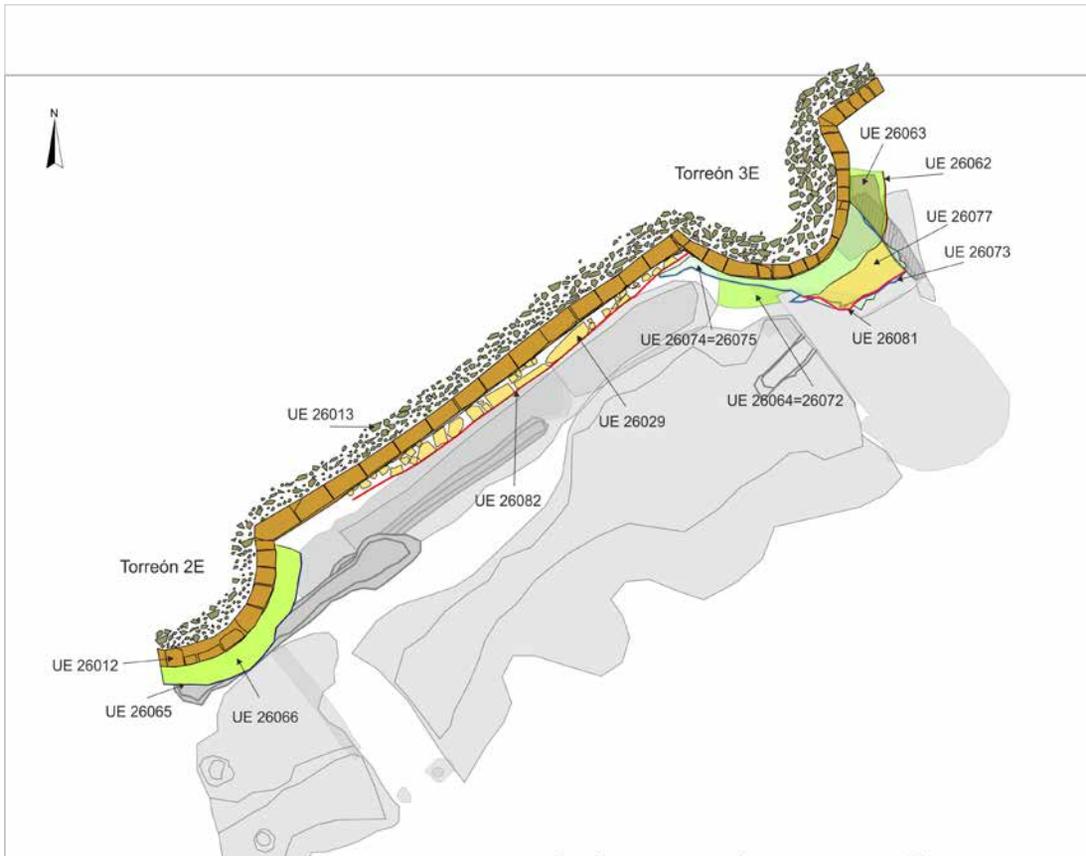
Figura 7. Planta del área de la excavación arqueológica con las Unidades Estratigráficas pertenecientes a esta fase. En gris se representan las unidades de fases anteriores.

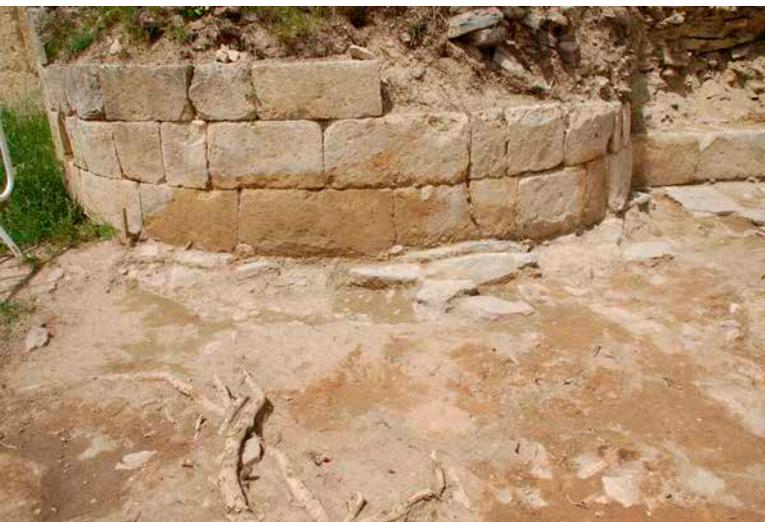
Foto 24 Torre E2. En su parte inferior se puede observar tanto su zanja de construcción (UE 26065), como el relleno de la misma (UE 26066).

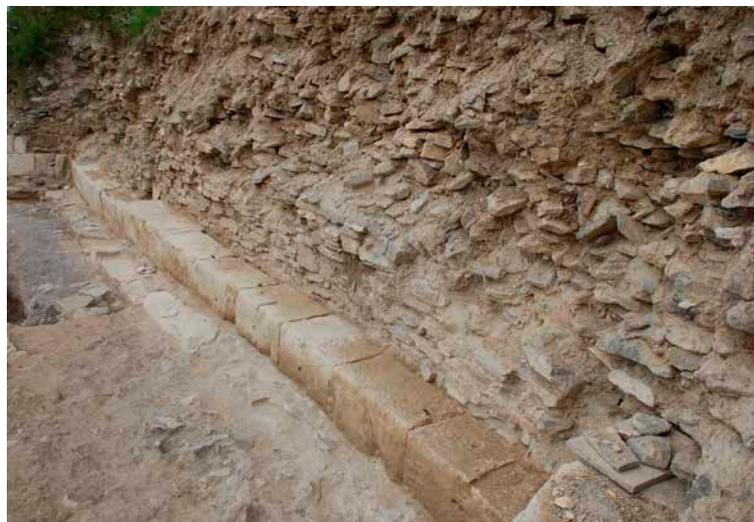
Foto 25. Paramento de sillaría de la muralla apoyada en la estructura UE 26029.

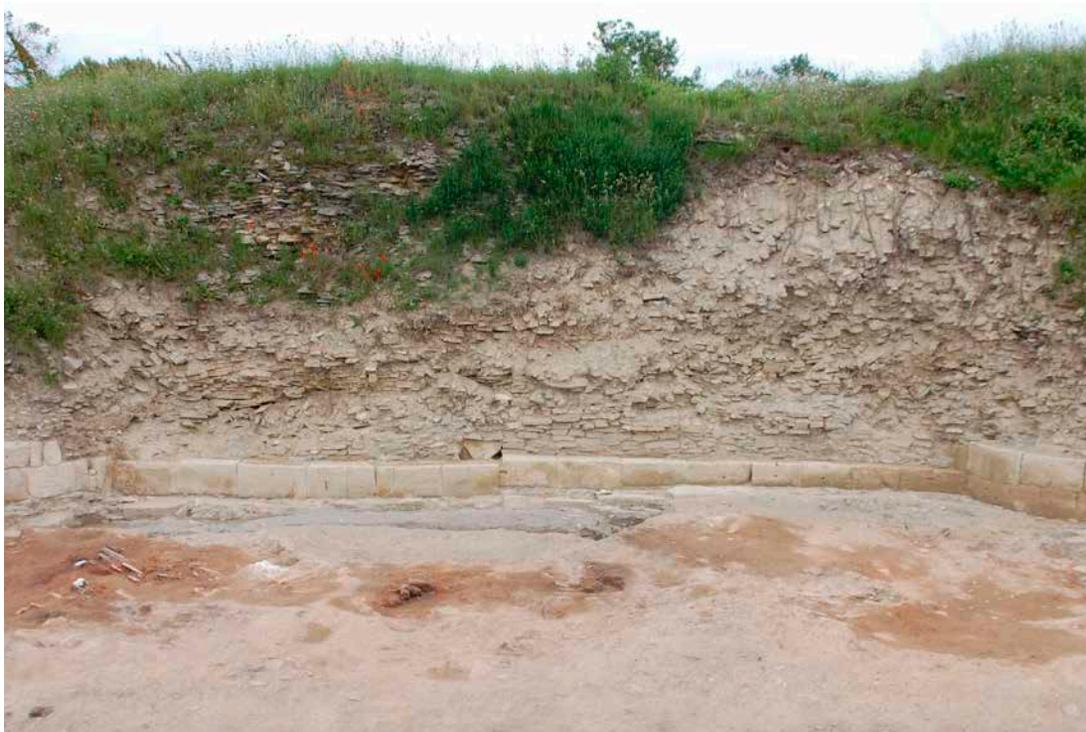
Longitudinalmente también se observa una construcción en tramos sucesivos que incluyen el paramento exterior y el relleno de mampostería. Aunque no se aprecian cambios en la técnica constructiva ni en el tipo de materiales, es evidente una solución de continuidad vertical en la parte central del lienzo 23, que comienza con una diferencia de cota en el apoyo de la sillería, para después percibirse una llaga continua en la mampostería, observándose hacia el este un mayor tamaño y más regularidad en la disposición de los mampuestos.

Foto 26. Lienzo E23 con llaga vertical de fase de obra en el centro afectando a la sillería y a la mampostería interior.

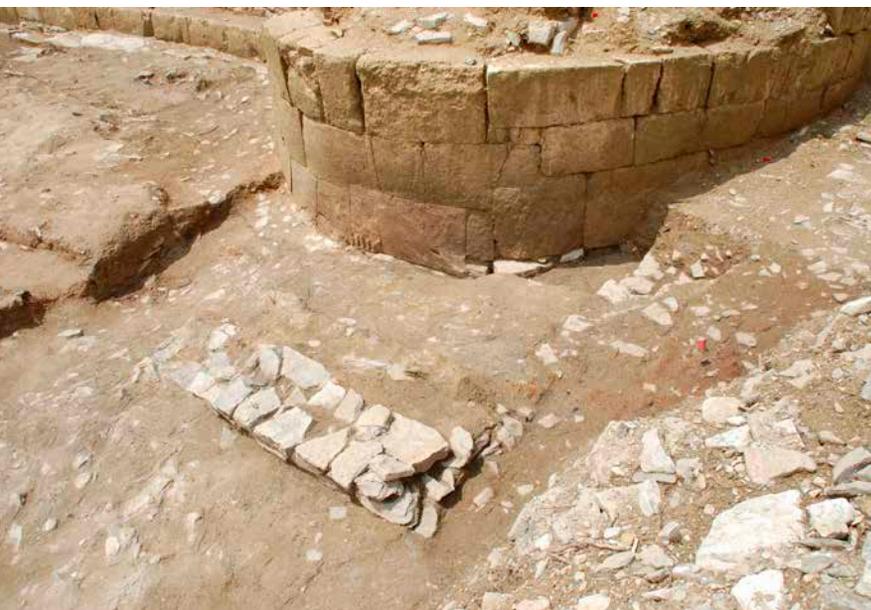
Foto 29. Pieza reutilizada con una lesena en la parte central de la primera hilada de la torre E3.

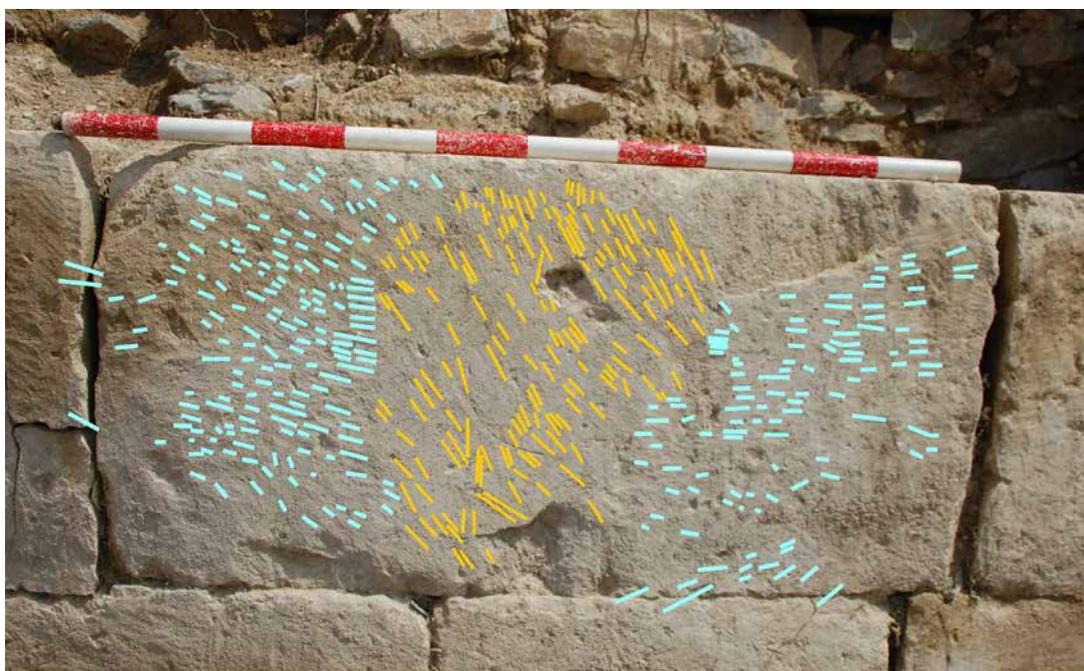
Foto 31. Sillar perteneciente a la torre E3, en amarillo las huellas de su talla original realizadas en tallante a 45°; en azul el retalle (con continuación en los sillares adyacentes) ejecutado una vez colocada la pieza en la muralla, para adaptarla a la forma curva.

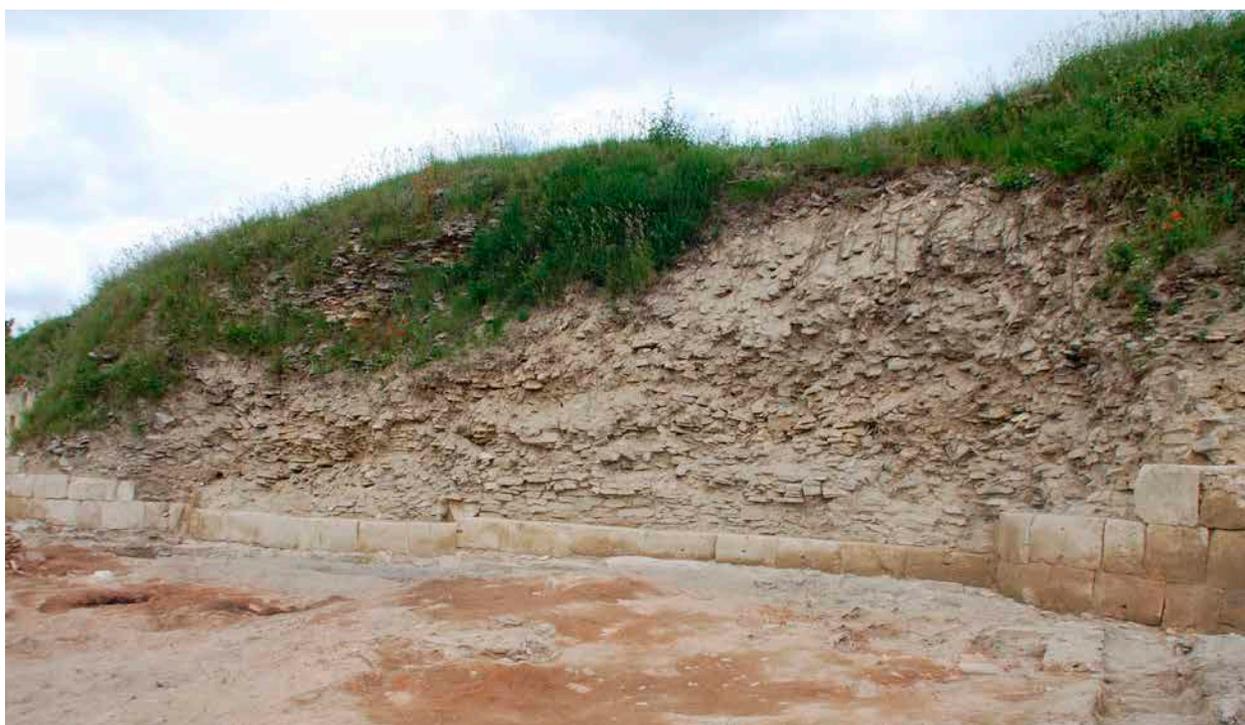
Foto 32. Vista general de la obra de mampostería en el lienzo E23.

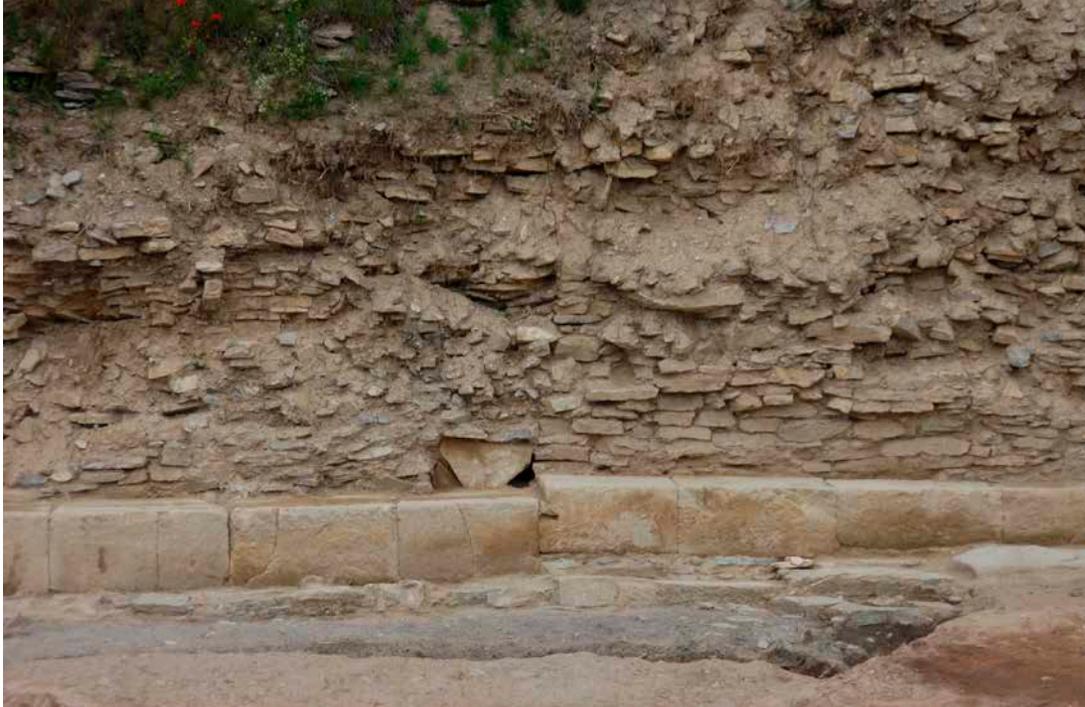
Foto 33. Detalle de la mampostería en la zona central del lienzo E23, donde se aprecia la llaga vertical coincidente con el escalón en la hoja de sillares.

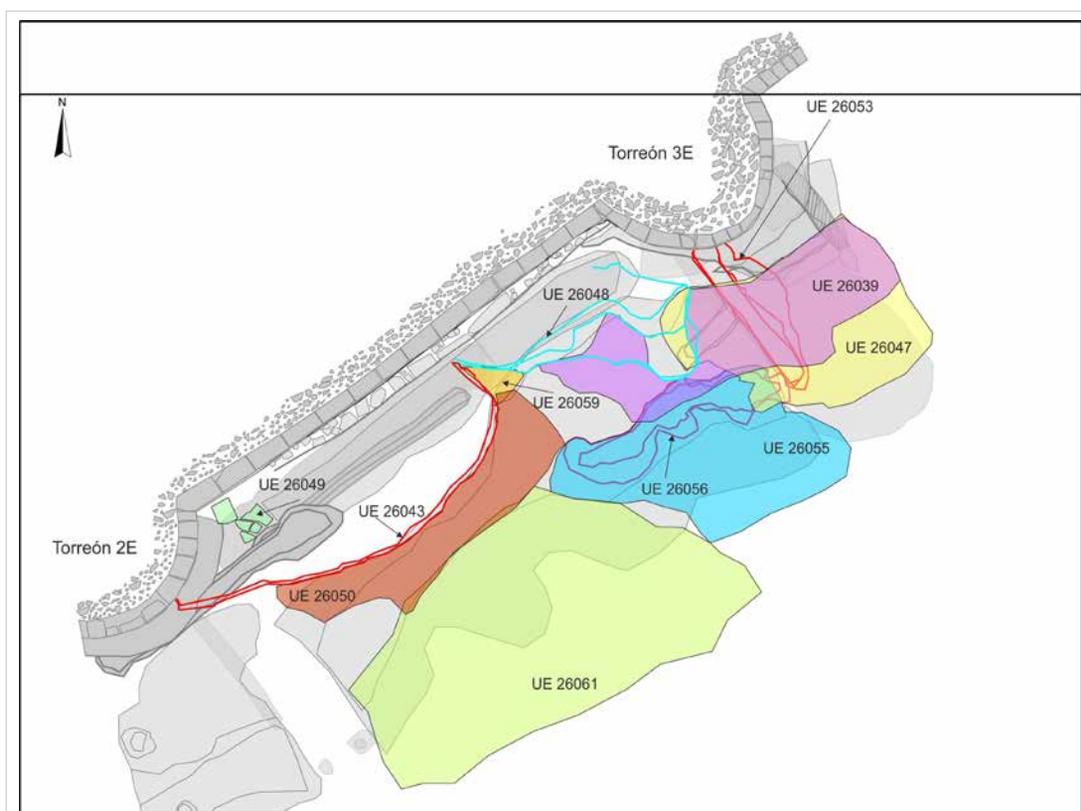
Figura 8. Planta del área de la excavación arqueológica con las Unidades Estratigráficas pertenecientes a esta fase. En gris se representan las unidades pertenecientes a fases anteriores.

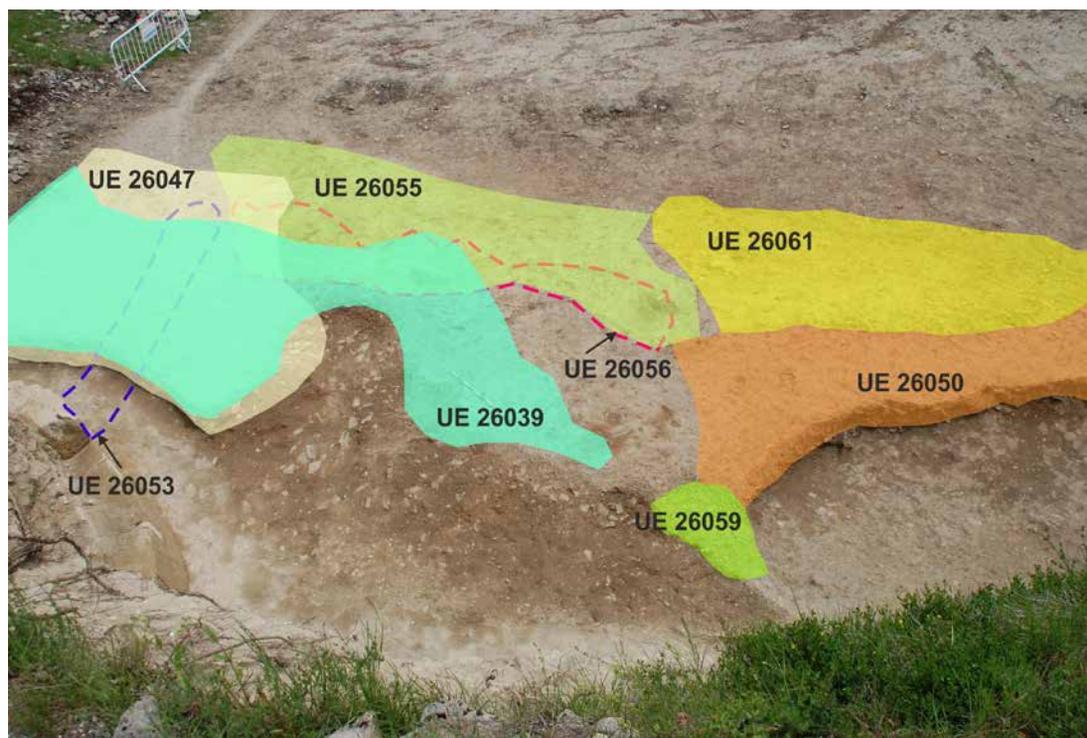
Foto 34. Diferentes rellenos y cortes del proceso de nivelación previo a la construcción de las cabañas.

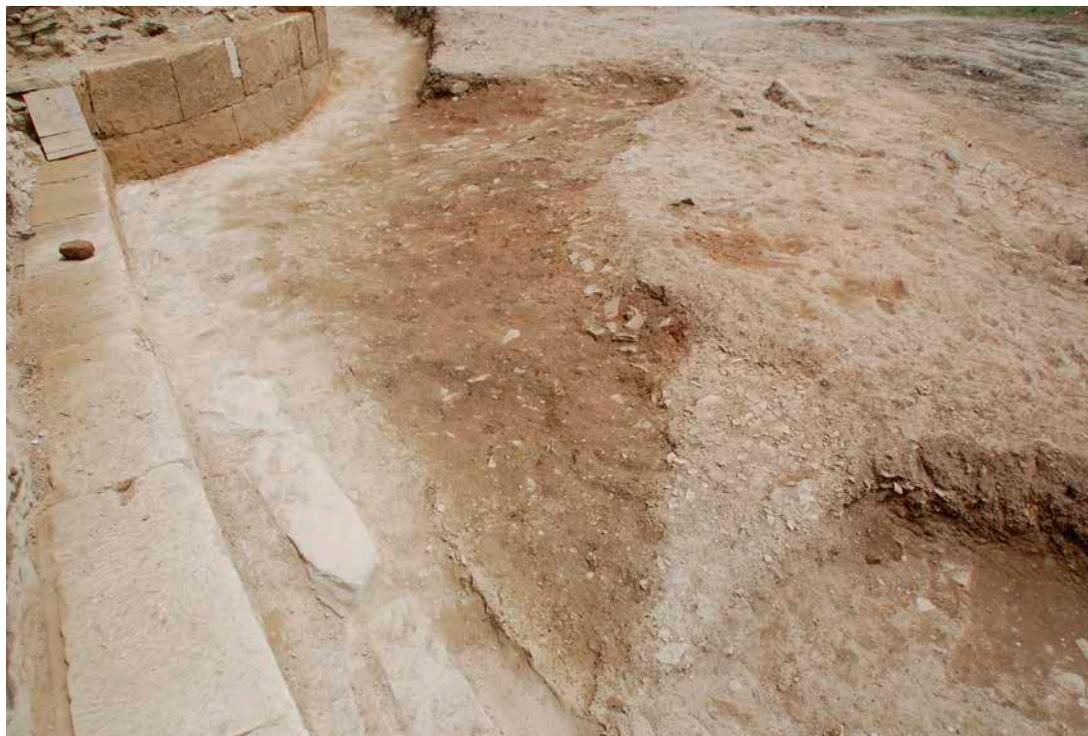
Foto 35. Estancia semirrupestre (UE 26048).

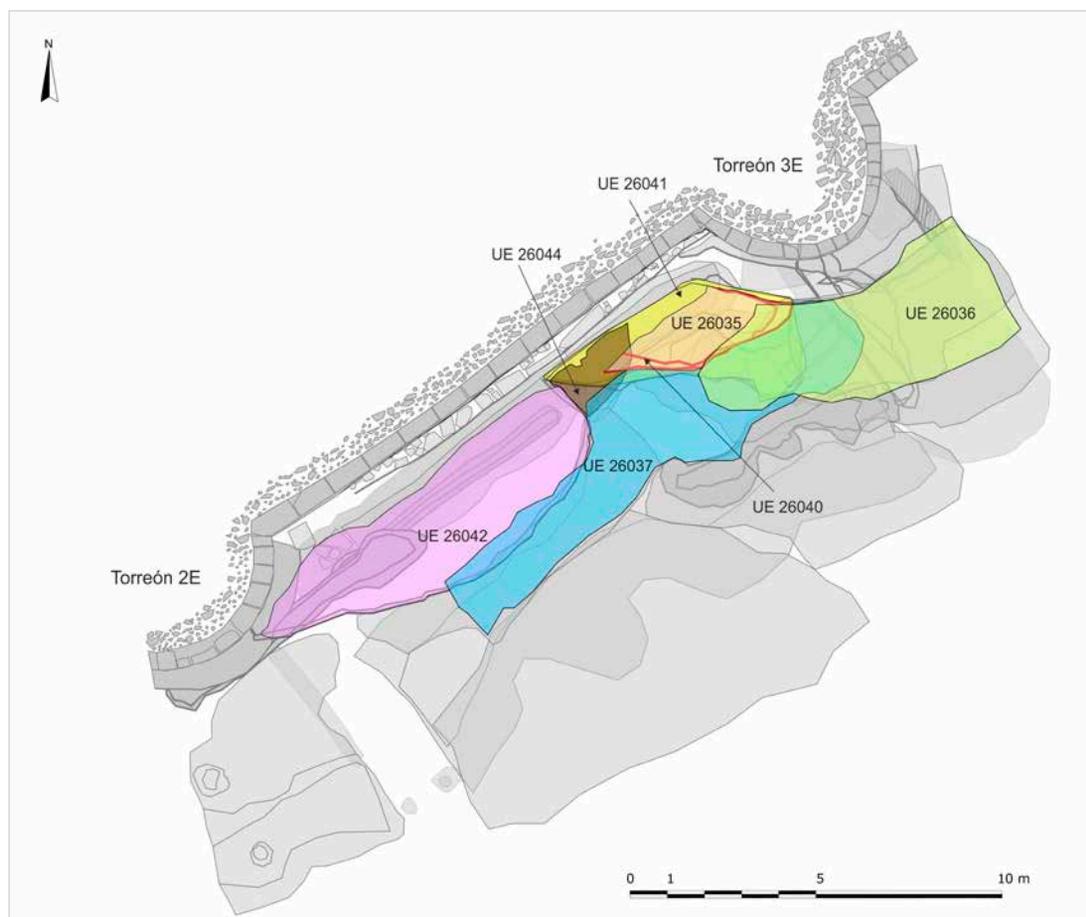
Figura 9. Planta del área de la excavación arqueológica con las Unidades Estratigráficas pertenecientes a esta fase. En gris se representan las unidades pertenecientes a fases anteriores.

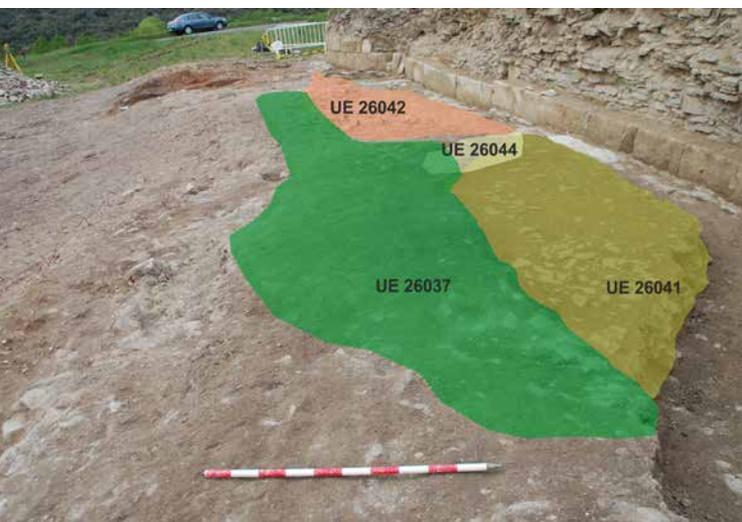
Foto 37. Rellenos de amortización de las estancias de la fase anterior y nivelación del terreno.

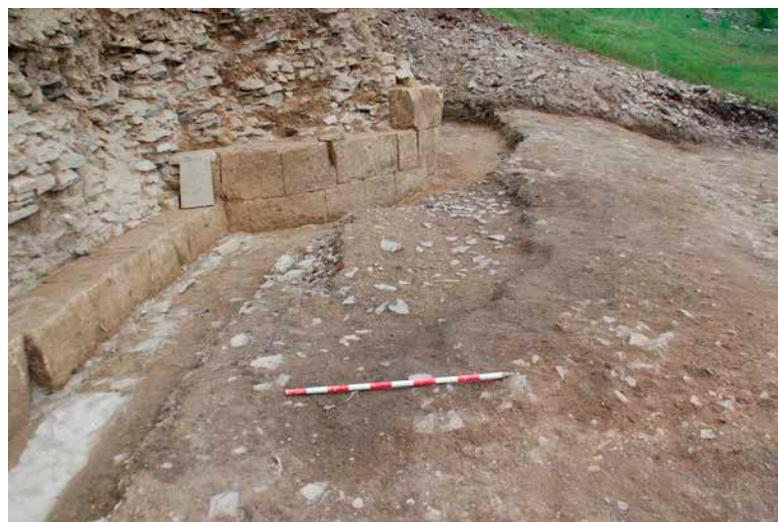
Foto 38. Estancia semirrupestre adosada a la muralla (UE 26040).

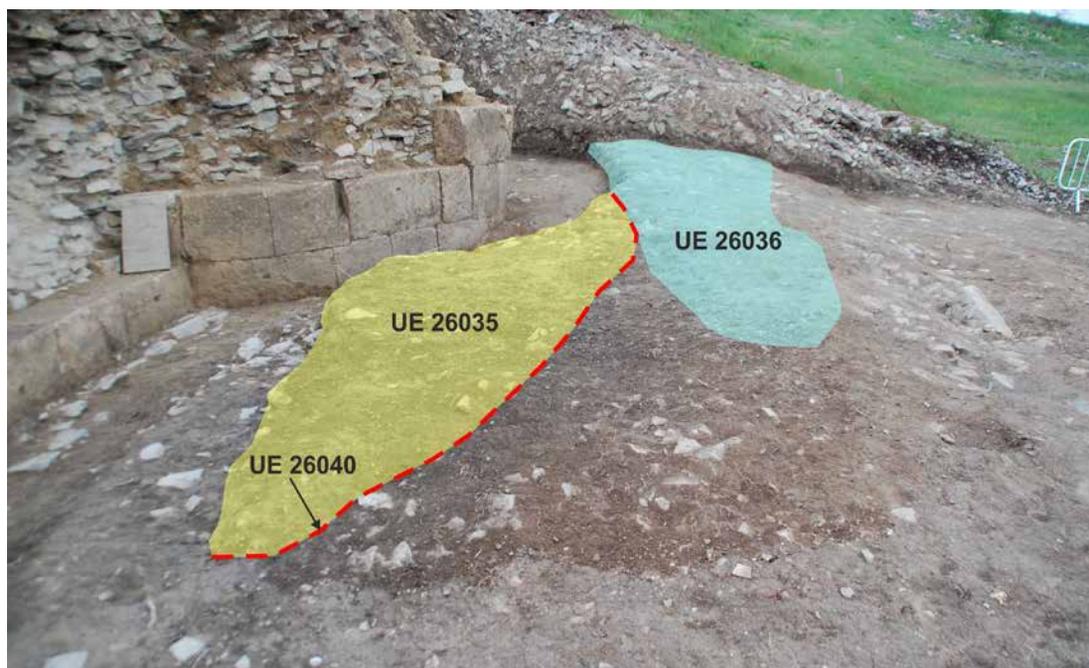
Foto 39. Corte de la última estancia semirrupestre y las amortizaciones y nivelaciones del terreno.

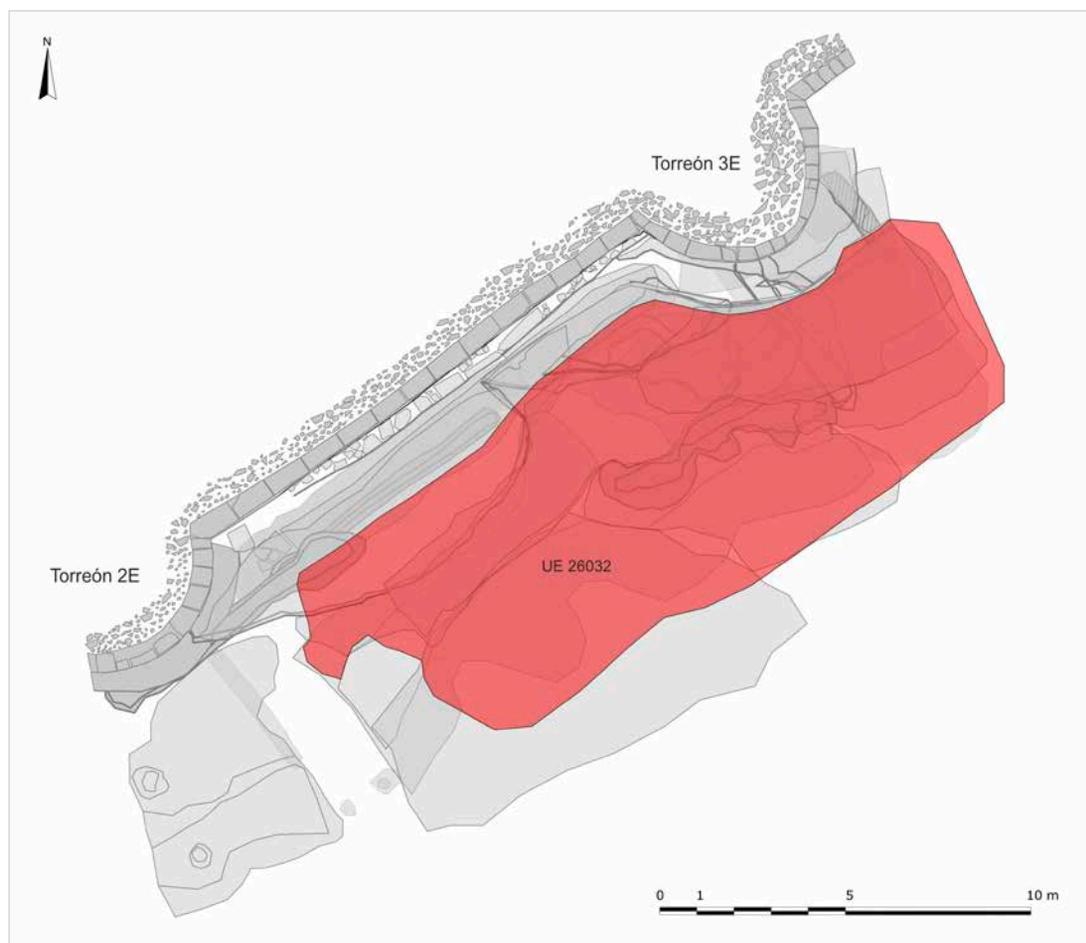
Figura 10. Planta del área de la excavación arqueológica con las Unidades Estratigráficas pertenecientes a esta fase. En gris se representan las unidades de fases anteriores.

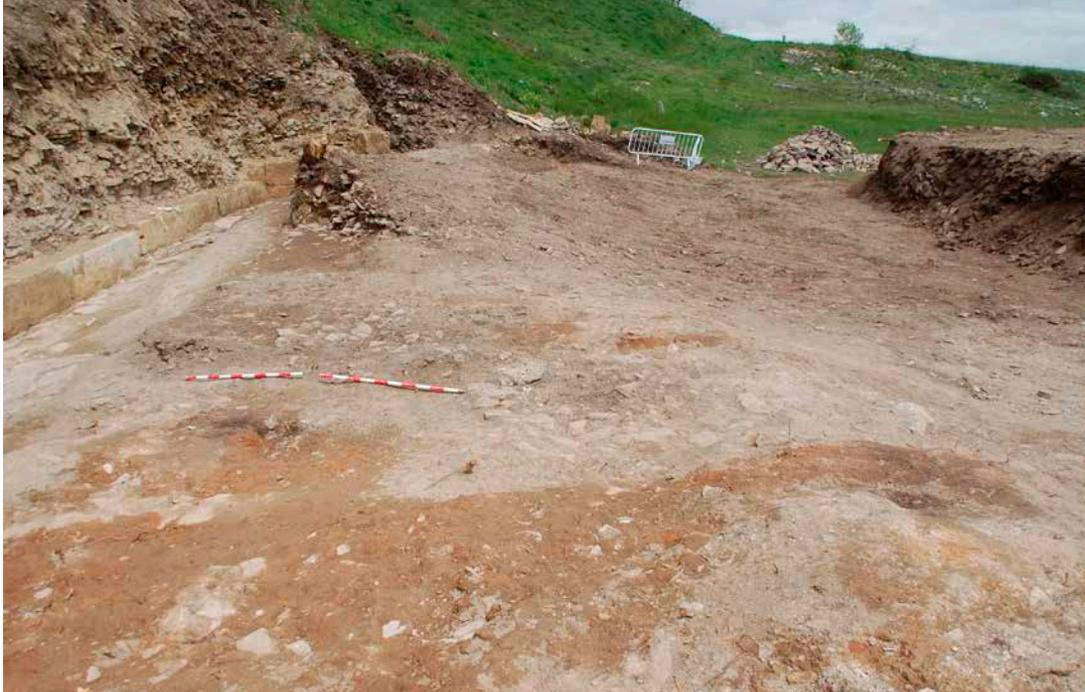
Foto 40. Vista general de la UE 26032. En su parte central se observa la fuerte inclinación de su superficie.

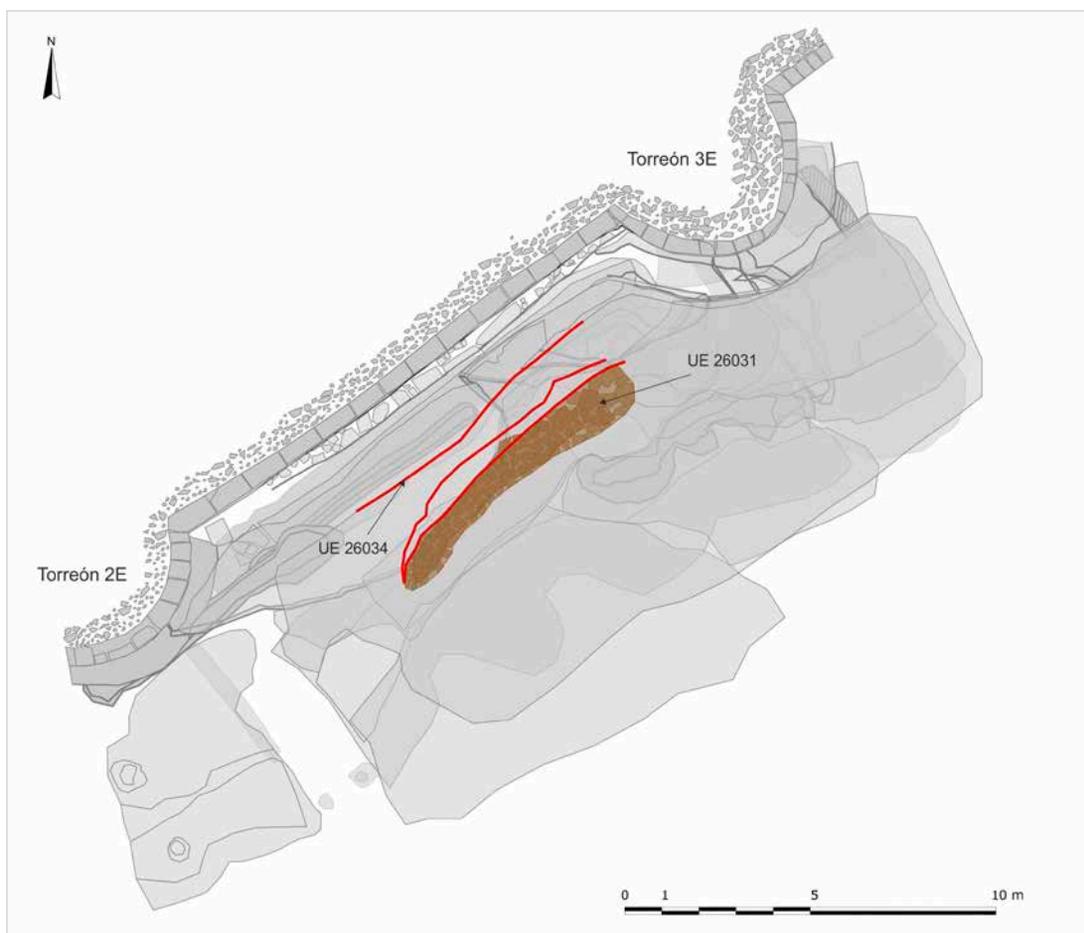
Figura 11. Planta del área de la excavación arqueológica con las Unidades Estratigráficas pertenecientes a esta fase. En gris se representan las unidades de fases anteriores.

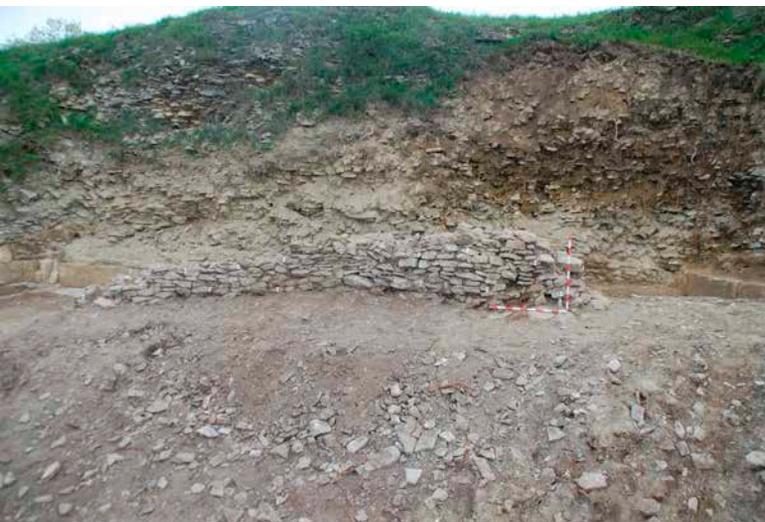
Foto 41. Vista frontal del muro UE 26031.

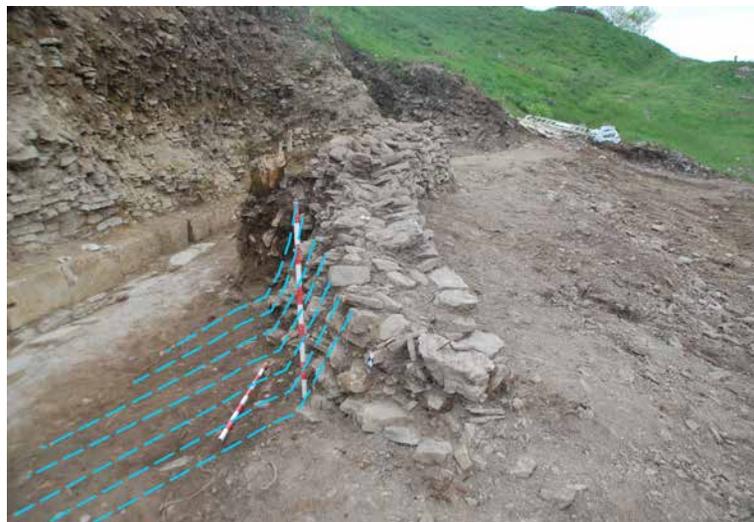
Foto 42. Corte de la trinchera UE 26034 tras el muro UE 26031.

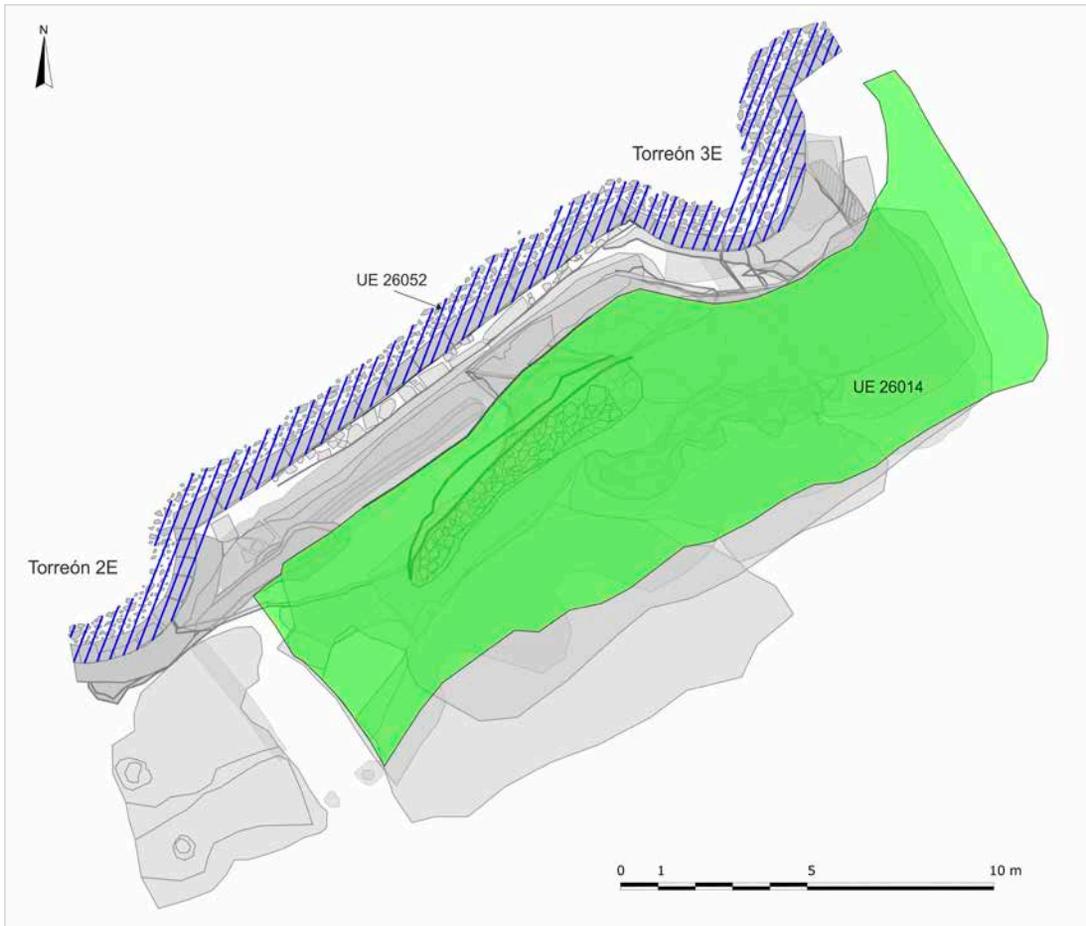
Figura 12. Planta del área de la excavación arqueológica con las Unidades Estratigráficas pertenecientes a esta fase. En gris se representan las unidades de fases anteriores.

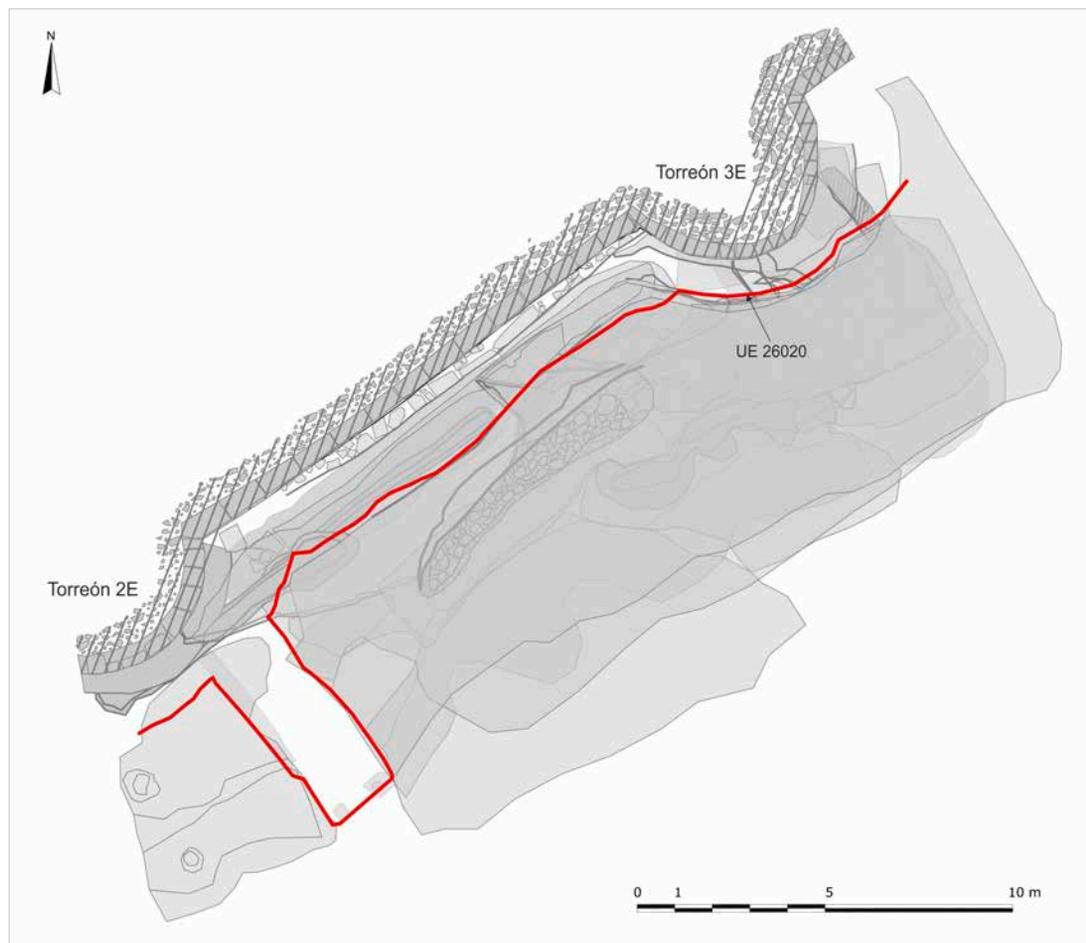
Figura 13. Planta del área de la excavación arqueológica con las Unidades Estratigráficas pertenecientes a esta fase. En gris se representan las unidades de fases anteriores.

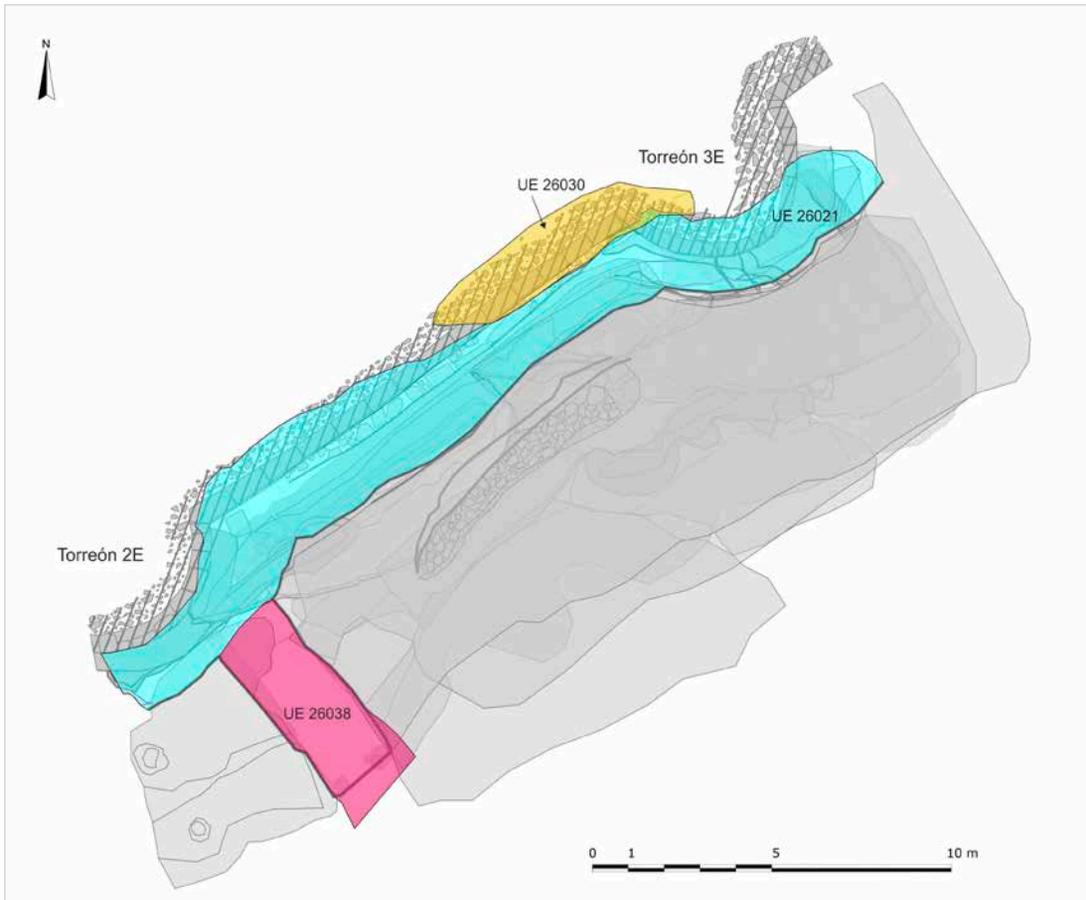
Figura 14. Planta del área de la excavación arqueológica con las Unidades Estratigráficas pertenecientes a esta fase. En gris se representan las unidades de fases anteriores.

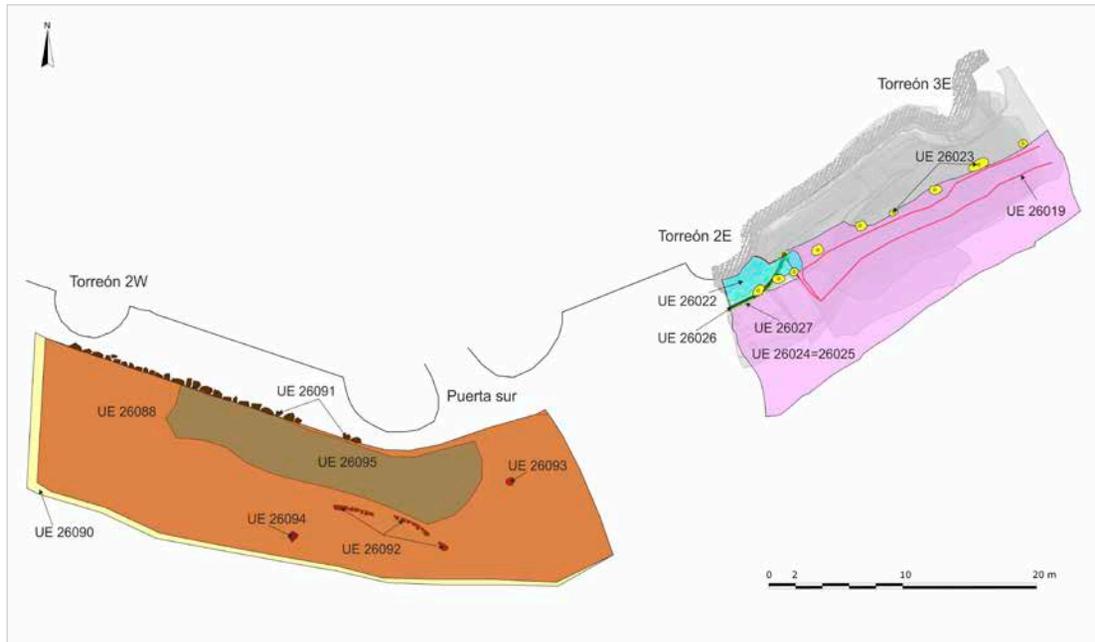
Figura 15. Planta del área de la excavación arqueológica con las Unidades Estratigráficas pertenecientes a esta fase. En gris se representan las unidades de fases anteriores.

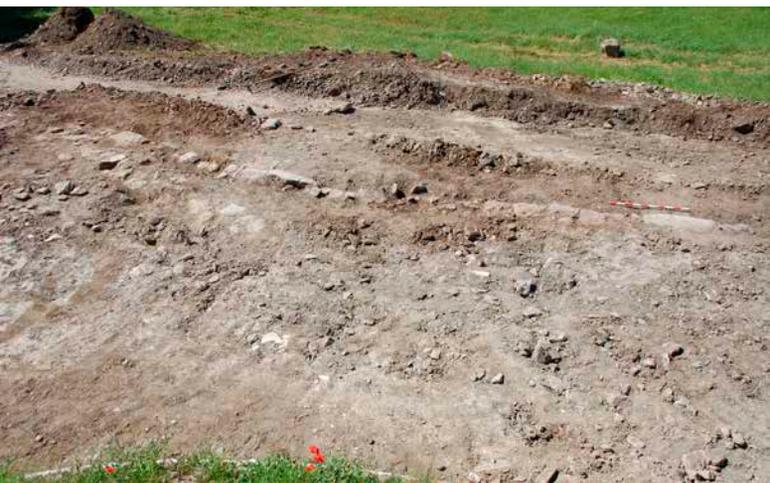
Foto 43. Bordillo de delimitación al sur (UE 26092).

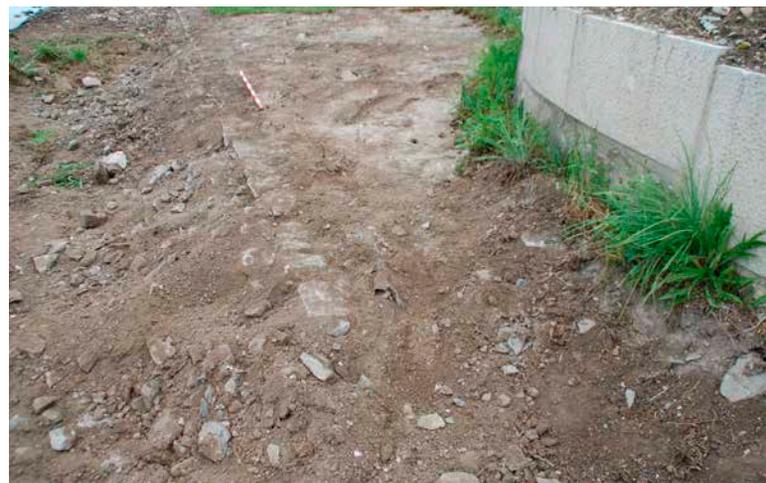
Foto 44. Bordillo de delimitación al norte (UE 26091).

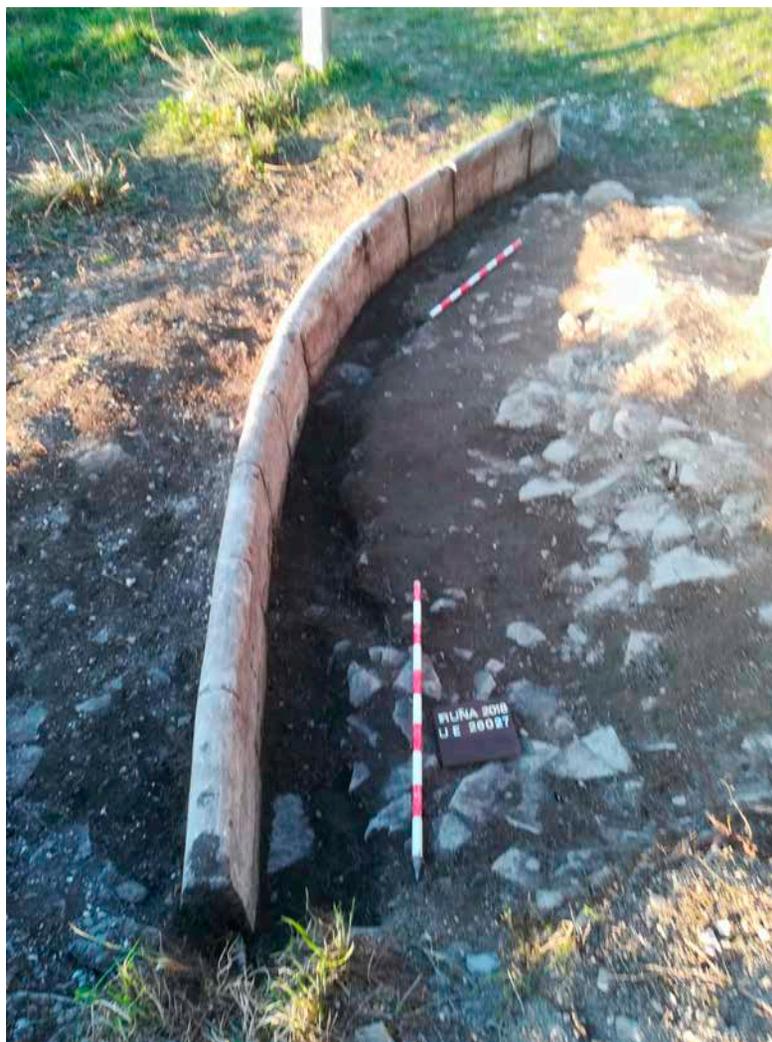
Foto 45. Bordillo de hormigón de delimitación de la zona ajardinada en la torre
